# TILSTANDSRAPPORT GARASJER

Skogfaret 60  
Haslum

Viken Taksering AS er blitt engasjert av Skogfaret Huseierforening for tilstandsvurdering av sju garasjebygg i forbindelse med videre vedlikeholdsplanlegging.

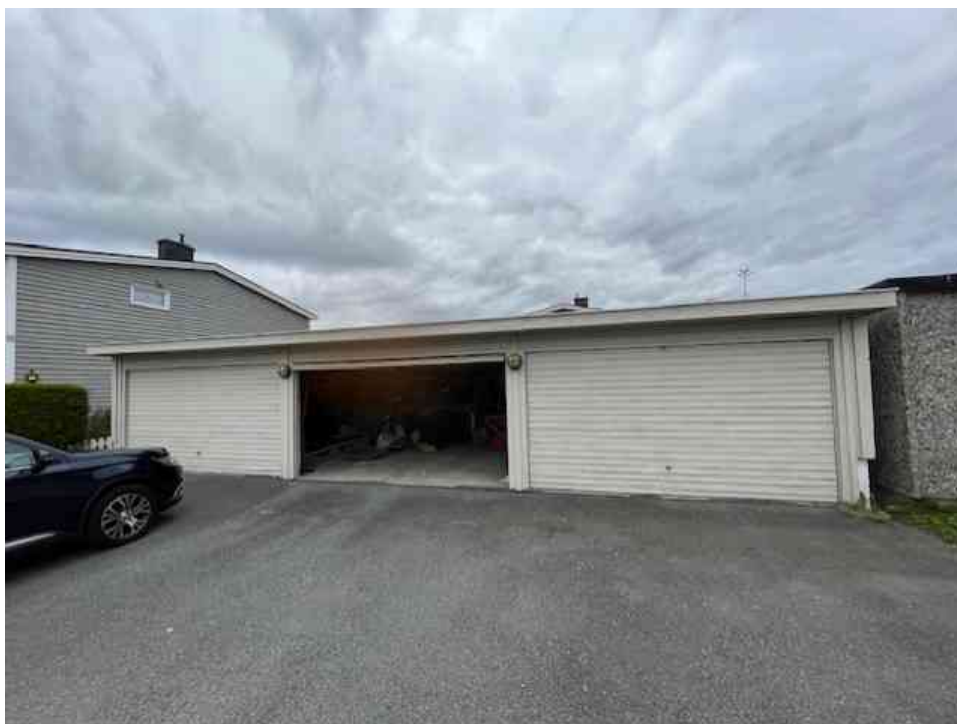
Oversiktsbilde  
garasje

En del misfarginger og sprekkdannelser på grunnmur.

Tilstandsvurdering: TG2 vurderes da det er målt store høydeforskjeller i betongdekke inne i garasjene og mangelfull avrenningsmulighet for vann. Misfarginger og sprekkdannelser grunnmur.

Det er stedvis registrert råteskadet kledning.

Kledning er stedvis montert helt ned mot bakkenivå som vil føre til fuktoppsug i kledningen.

Mye slitasje på yttertekking, renner, nedløp og beslag.

Garasjeporter: Garasjeporter er av eldre dato og er stedvis vanskelige å åpne/lukke ved enkel funksjonstest. Anbefales at garasjeporter skiftes ut.

Vurderinger gjøres til at garasjen generelt har ett etterslep på vedlikehold.

Estimert kostnad: 410 331,- ink mva. (Rep av puss og maling grunnmur, drenering og støping fall)

Estimert kostnad: 384 332,- ink mva (Utskifting av drenering)

Estimert kostnad: 111 751,- ink mva (Utskifting panel og overflatebehandling)

Estimert sum: 162 710,- ink mva (Legging av ny papp, renner og nedløp)

Estimert sum: 126 629,- ink mva (Utskifting av porter)

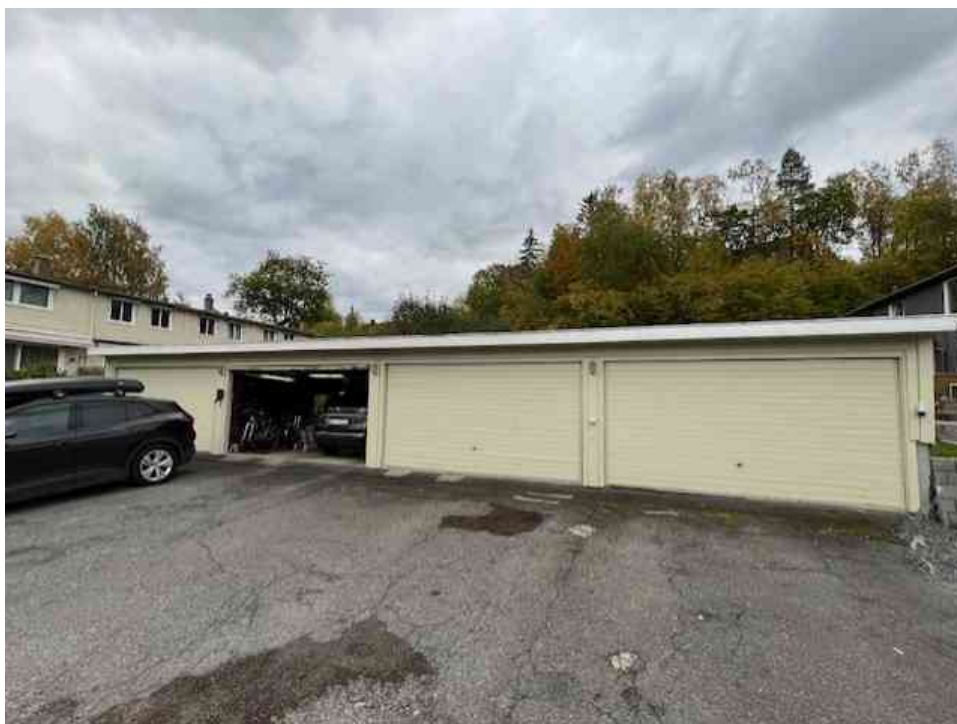
Oversiktsbilde

Fundamentering er ikke vurdert da den ligger under bakkenivå. På befaringsdagen ble det registrert store skjevheter i bygget.

Det er ikke registrert mulighet for avrenning av vann på garasjegulvet. Det er store retningsavvik på betongdekke. Målt en høydeforskjell på 55mm på en lengde på 2 meter ved stikkprøve.

En del misfarginger og sprekkdannelse på grunnmur. Store sprekker i grunnmur. Synlig korrodert armering.

Tilstandsvurdering: TG3 vurderes da det er registrert store riss i grunnmur. Store skjevheter grunnmur og betongdekke.

Konstruksjonen fremstår ikke som stabil på befaringsdagen og det er registrert vesentlige nedbøyninger.

Tilstandsvurdering: TG3 vurderes da det er registrert store skjevheter i takkonstruksjon.

Vurderinger gjøres til at garasjen generelt har ett stort etterslep på vedlikehold og det er registrert store avvik på det konstruksjonsmessige.

Helhetsvurdering gjøres til at det vil være store utbedringskostnader for å sette garasjen tilbake i stand. Det kan være fornuftig å se på en løsning med rivning og reetablering av garasjebygget til dagens standard. Estimerte kostnader er for riving og nyetablering.

Estimert kostnad: 1 120 872,- ink mva (Utskifting)

Estimert kostnad: 678 643,- ink mva (Utskifting)

Estimert sum: 496 135,- ink mva (Utskifting)

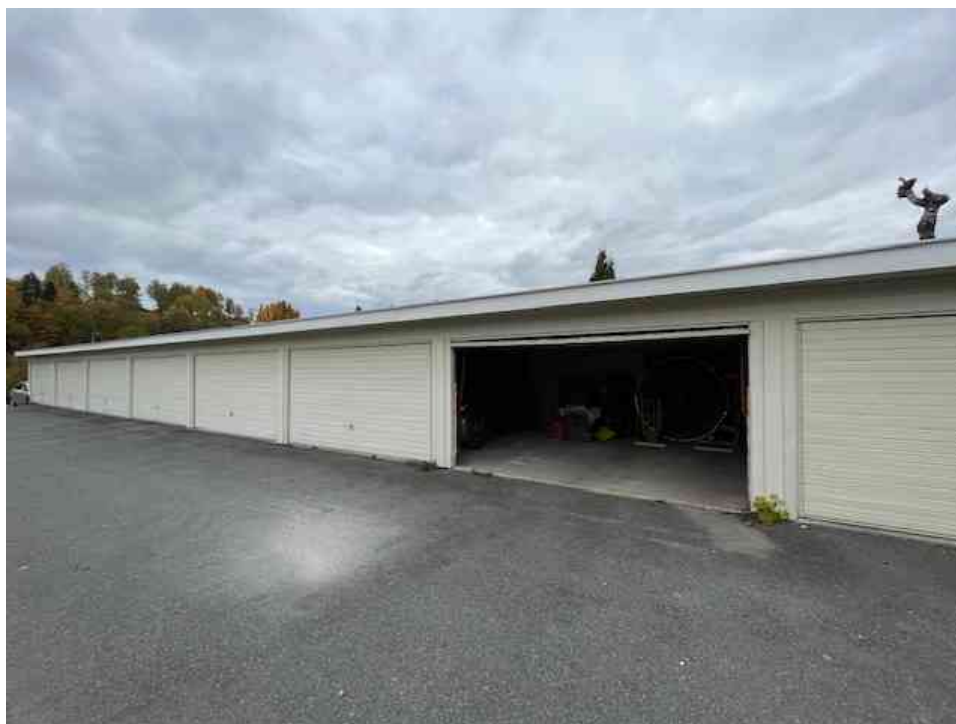
Oversiktsbilde  
garasje  
3.

Noe misfarging på grunnmur.

Tilstandsvurdering: TG2 vurderes da det er mangelfull avrenningsmulighet for vann. Noe misfarginger grunnmur.

Det er stedvis registrert råteskadet kledning. Gjelder store deler av langvegg på garasjens bakside primært.

Tilstandsvurdering: TG2 vurderes ut fra alder og slitasjegrad på kledningen. Stedvis råteskadet kledning.

Vurderinger gjøres til at garasjen generelt har ett etterslep på vedlikehold. Det er tydelig at det er gjort noe vedlikehold på denne garasjen i nyere tid med delvis drenering og taktekking.

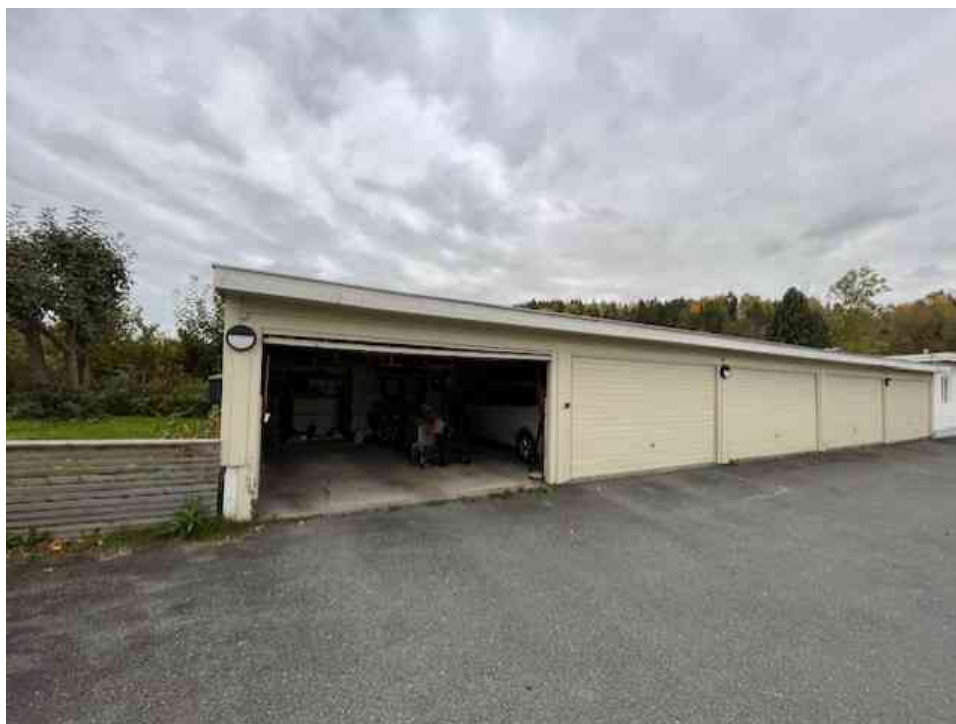
Oversiktsbilde  
garasje  
4.

Fundamentering er ikke vurdert da den ligger under bakkenivå. På befaringsdagen ble det registrert store sprekker i betongdekke. Det er ikke registrert mulighet for avrenning av vann på garasjegulvet. Det er store retningsavvik på betongdekke. Målt en høydeforskjell på 60 mm på en lengde på 2 meter ved stikkprøve. Det anbefales at det etableres mulighet for avrenning av vann ved støping av fall rett vei og etablering av avrenningsrenne i forkant av garasjen.

Tilstandsvurdering: TG2 vurderes da det er målt store høydeforskjeller i betongdekke inne i garasjene og mangelfull avrenningsmulighet for vann.

Vurderinger gjøres til at garasjen generelt har ett etterslep på vedlikehold.

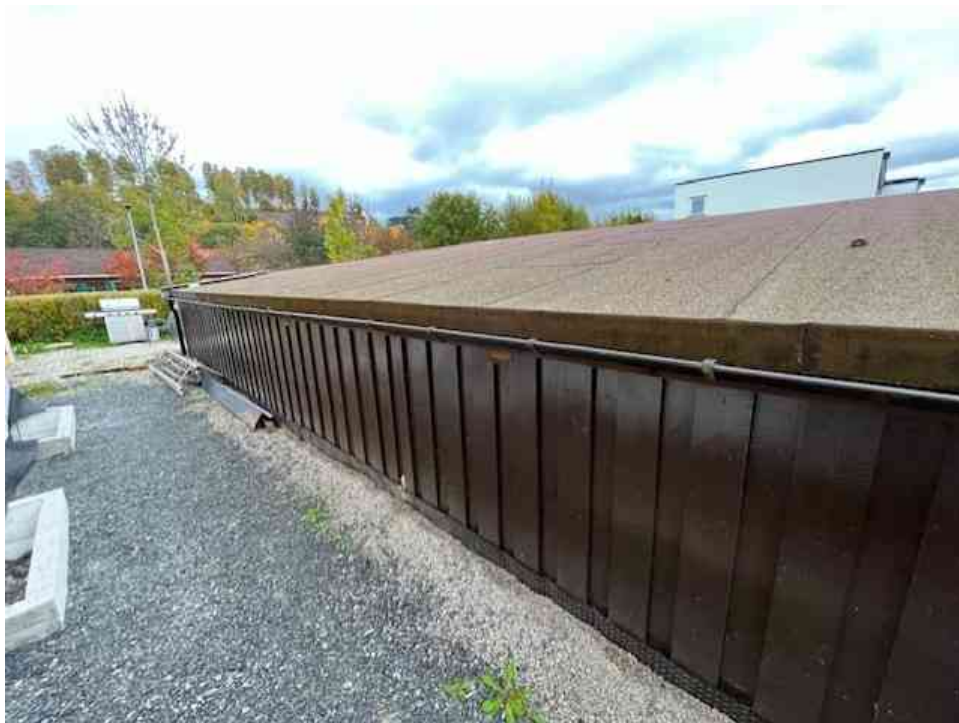
5.

Fundamentering er ikke vurdert da den ligger under bakkenivå. På befaringsdagen ble det ikke registrert noen tegn til setninger i bygningen og på bakgrunn av dette vurderes grunnforholdene å være stabile. Det er ikke registrert mulighet for avrenning av vann på garasjegulvet. Det er store retningsavvik på asfaltdekke. Store nedsenkninger stedvis i asfaltdekke. Det anbefales at det etableres mulighet for avrenning av vann ved etablering av nytt asfaltdekke med fall og avrenningsrenne i forkant av garasjen.

Tilstandsvurdering: TG2 vurderes da det er mangelfull avrenningsmulighet for vann og mye ujevnheter i asfaltdekke.  
Estimert kostnad: 1 049 498,- ink mva (Utskifting)

Kledning er stedvis montert helt ned mot bakkenivå som vil føre til fuktoppsug i kledningen.

Vurderinger gjøres til at garasjen generelt har ett stort etterslep på vedlikehold.  
Garasje er ikke kledd med brannfaste materialer.

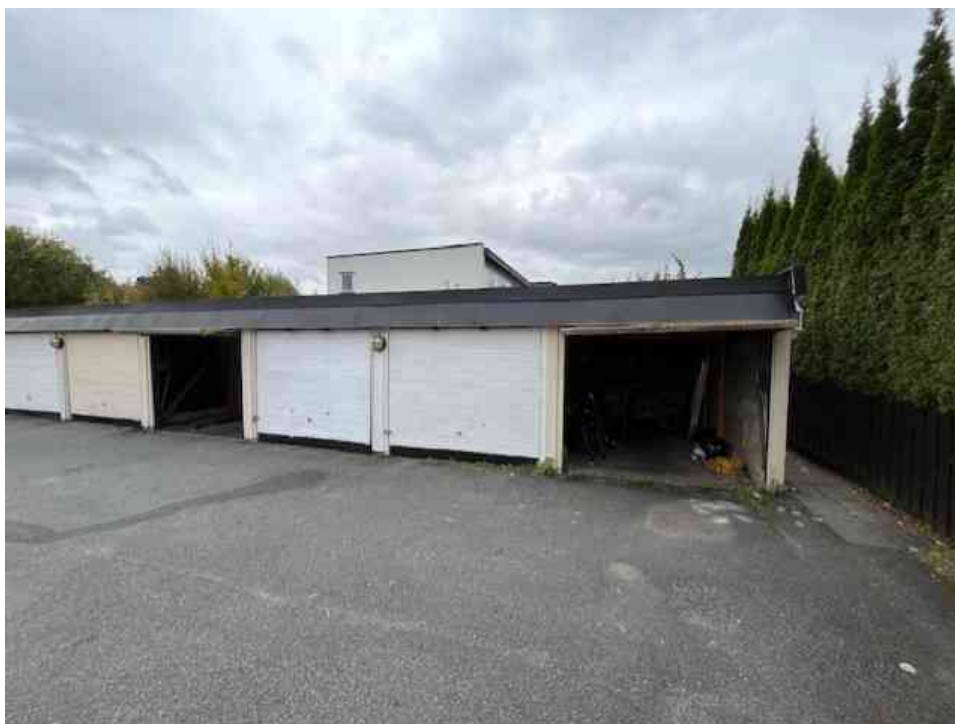
6.

Fundamentering er ikke vurdert da den ligger under bakkenivå. På befaringsdagen ble det ikke registrert noen tegn til setninger i bygningen og på bakgrunn av dette vurderes grunnforholdene å være stabile. Det er ikke registrert mulighet for avrenning av vann på garasjegulvet. Det er store retningsavvik på asfaltdekke. Store nedsenkninger stedvis i asfaltdekke. Det anbefales at det etableres mulighet for avrenning av vann ved etablering av nytt dekke med fall og avrenningsrenne i forkant av garasjen.

Tilstandsvurdering: TG2 vurderes da det er mangelfull avrenningsmulighet for vann og mye ujevnheter i asfaltdekke.

Kledning er stedvis montert helt ned mot bakkenivå som vil føre til fuktoppsug i kledningen.

Vurderinger gjøres til at garasjen generelt har ett stort etterslep på vedlikehold.  
Garasje er ikke kledd med brannfaste materialer.

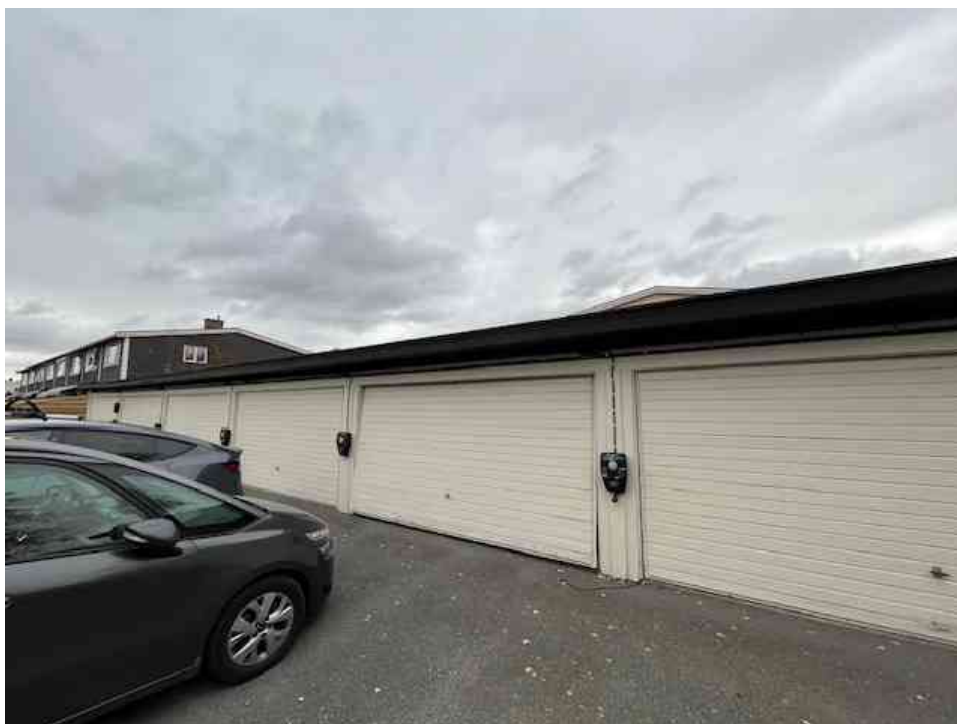
Oversiktsbilde  
garasje  
7.

En del misfarginger og sprekkdannelser på grunnmur.

Tilstandsvurdering: TG2 vurderes da det er målt store høydeforskjeller i betongdekke inne i garasjene og mangelfull avrenningsmulighet for vann. Misfarginger og sprekkdannelser grunnmur.

Det er stedvis registrert råteskadet kledning.

Kledning er stedvis montert helt ned mot bakkenivå som vil føre til fuktoppsug i kledningen.

Vurderinger gjøres til at garasjen generelt har ett etterslep på vedlikehold.
