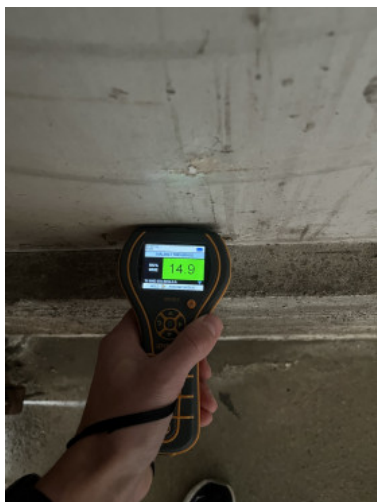
**Kommentar:** Garasje 1. Fuktmåling uten nevneverdige utslag ved stikkprøve.

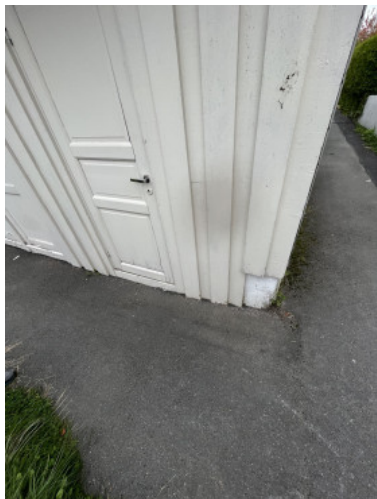
**Kommentar:** Garasje 1. Kledning montert helt ned mot bakkenivå.

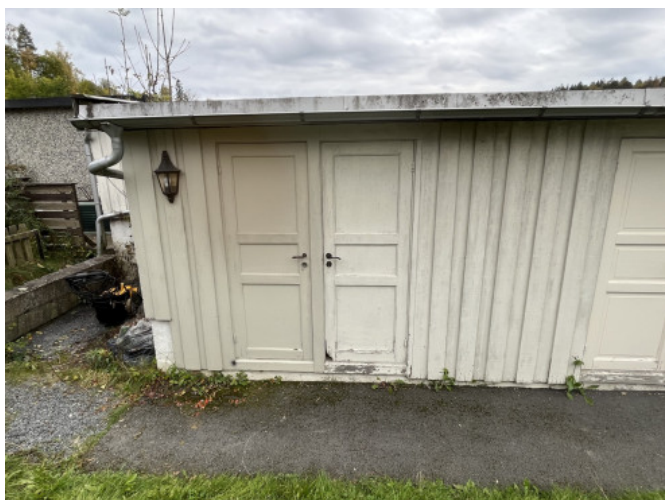
**Kommentar:** Garasje 1. Boder i tilknytning til garasje. Mye malingsavflassing på dører og kledning.

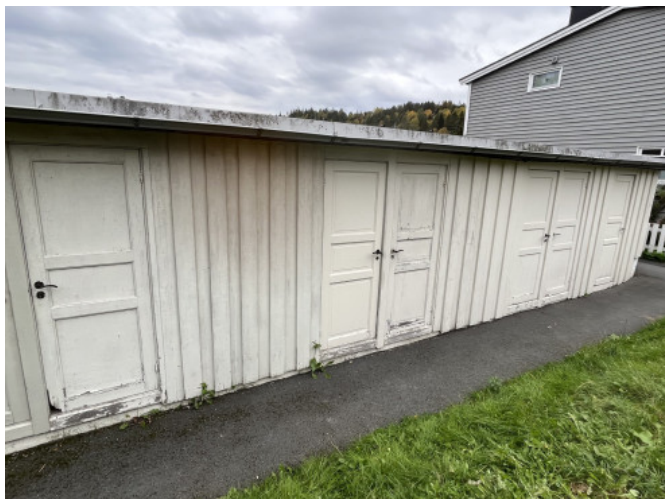
**Kommentar:** Garasje 1. Boder i tilknytning til garasje. Mye malingsavflassing på dører og kledning.

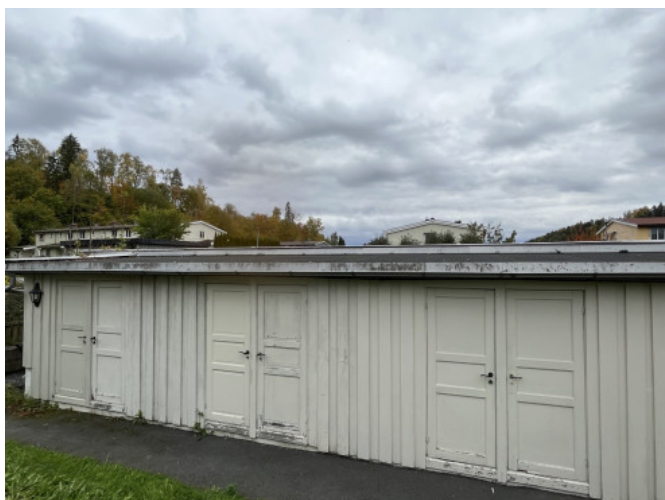
**Kommentar:** Garasje 1. Boder i tilknytning til garasje. Mye malingsavflassing på dører og kledning.

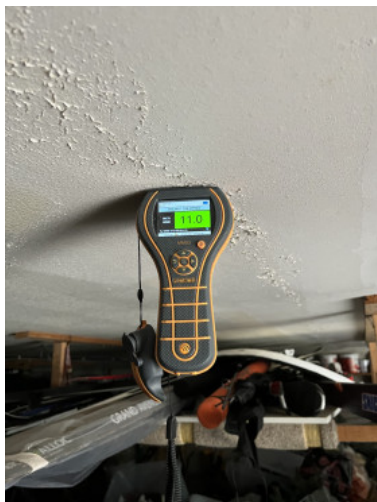
**Kommentar:** Garasje 2. Fuktmåling uten  
nevneverdige utslag ved stikkprøve.

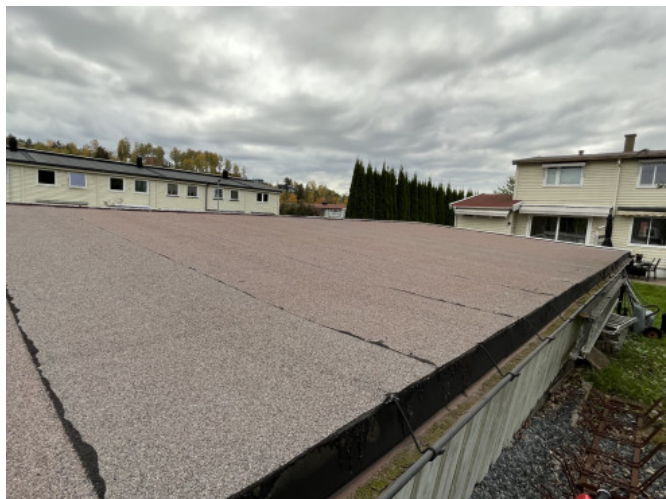
**Kommentar:** Garasje 2. Taktekking fremstår som av eldre dato.

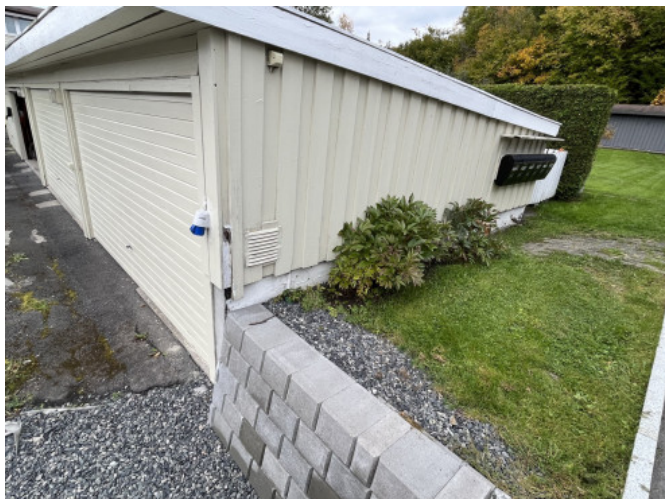
**Kommentar:** Garasje 2. Deler av garasje er under terreng.

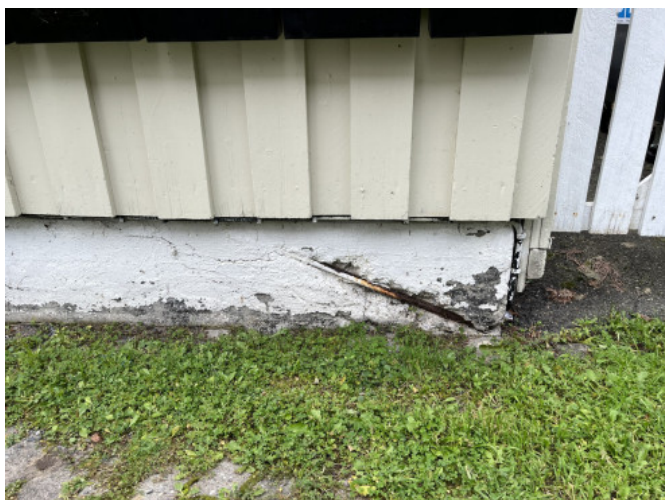
**Kommentar:** Garasje 2. Avskallet puss og korrodert armering.

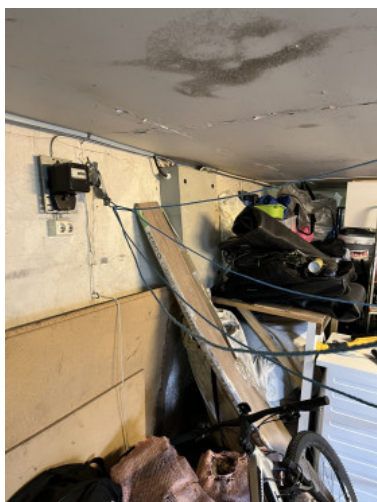
**Kommentar:** Garasje 2. Registrert en del fuktskjolder i himling inne i garasje.

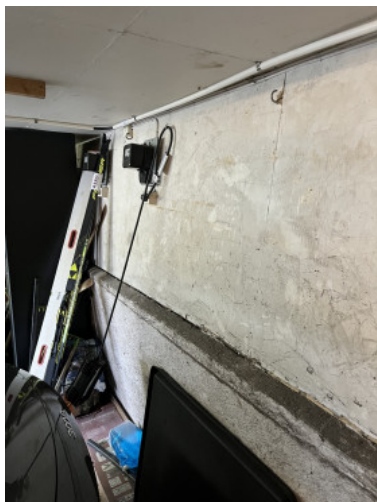
**Kommentar:** Garasje 2. Vegg buler kraftig.

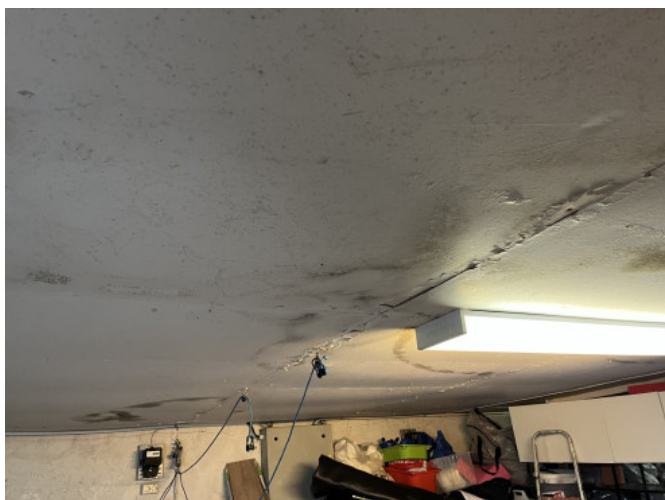
**Kommentar:** Garasje 2. Registrert en del fuktskjolder i himling inne i garasje.

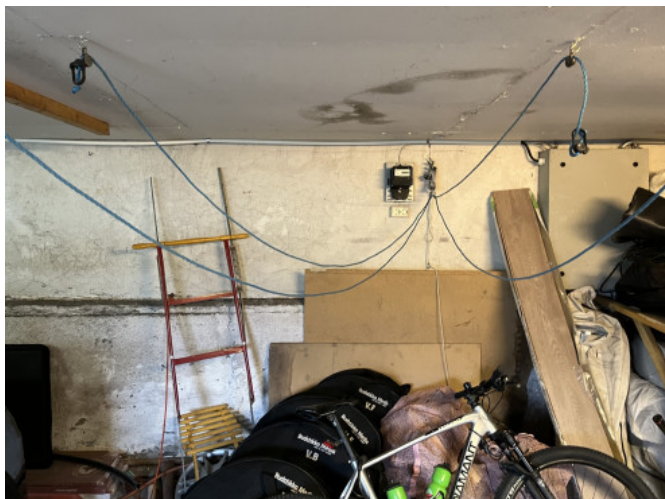
**Kommentar:** Garasje 2. Registrert en del fuktskjolder i himling inne i garasje.

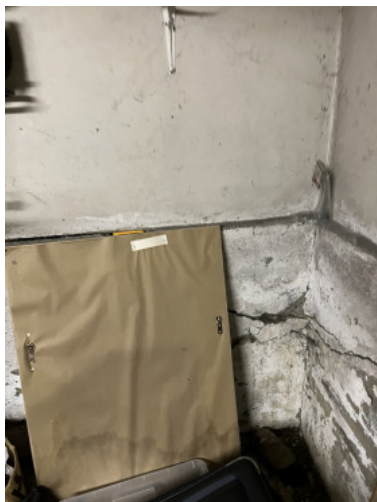
**Kommentar:** Garasje 2. Riss i grunnmur.

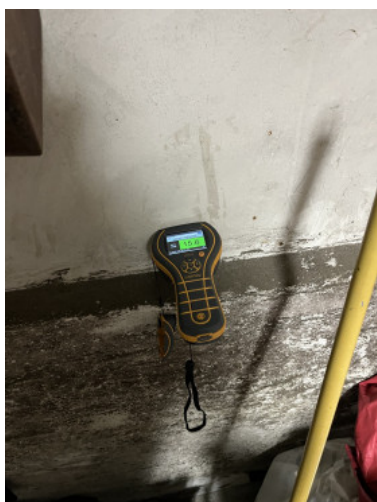
**Kommentar:** Garasje 2. Fuktmåling med noe forhøyet verdi ved stikkprøve.

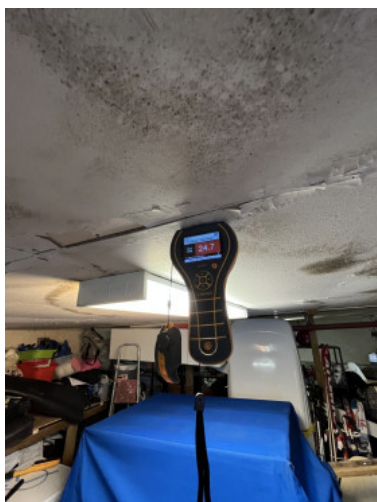
**Kommentar:** Garasje 2. Fuktmåling med forhøyet verdi ved stikkprøve.

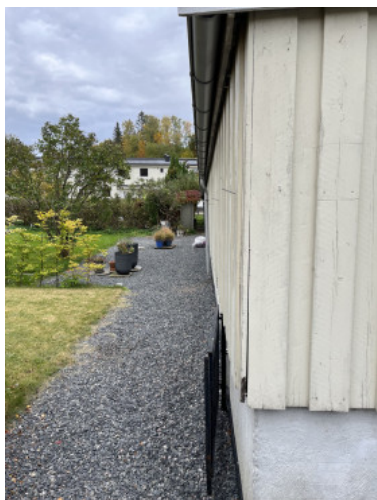
**Kommentar:** Garasje 3. Noe råteskadet kledning registrert.

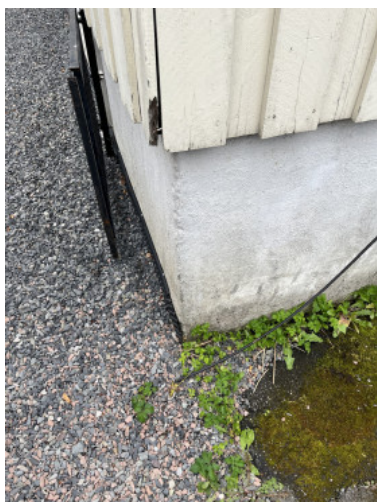
**Kommentar:** Garasje 3. Noe råteskadet kledning registrert.

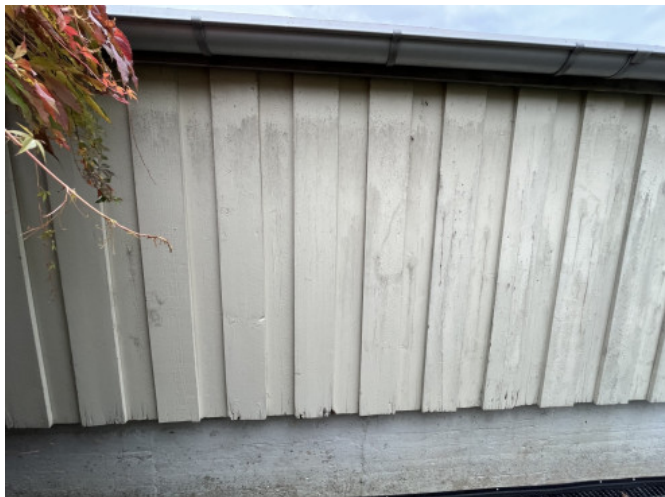
**Kommentar:** Garasje 3. Kledning er stedvis råteskadet.

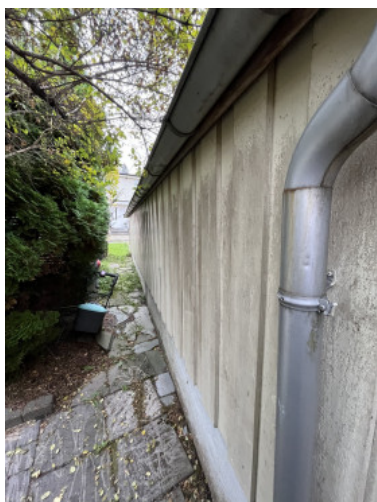
**Kommentar:** Garasje 3. Mye misfarging på kledning.

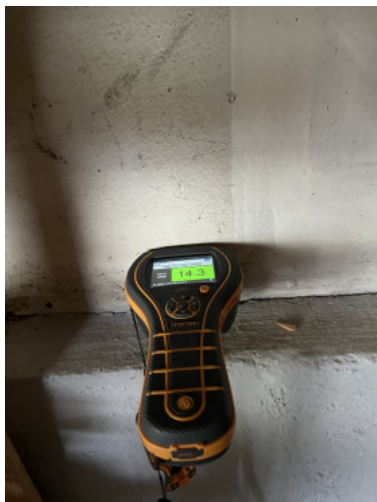
**Kommentar:** Garasje 3. Fuktmåling uten  
nevneverdige utsalg på fuktighet ved stikkprøve.

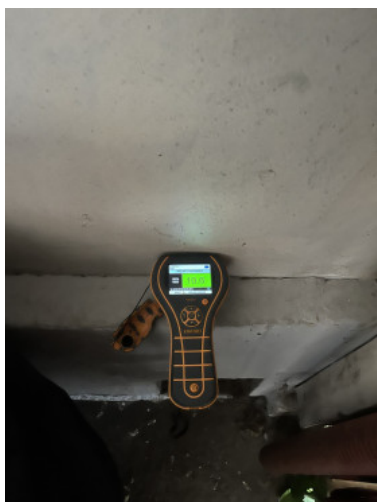
**Kommentar:** Garasje 3. Fuktmåling uten nevneverdige utslag på fuktighet ved stikkprøve.

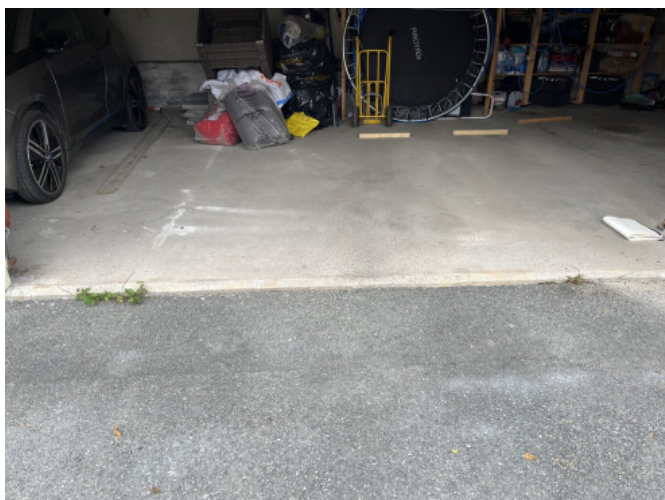
**Kommentar:** Garasje 3. Høy kant inn mot garasjen.

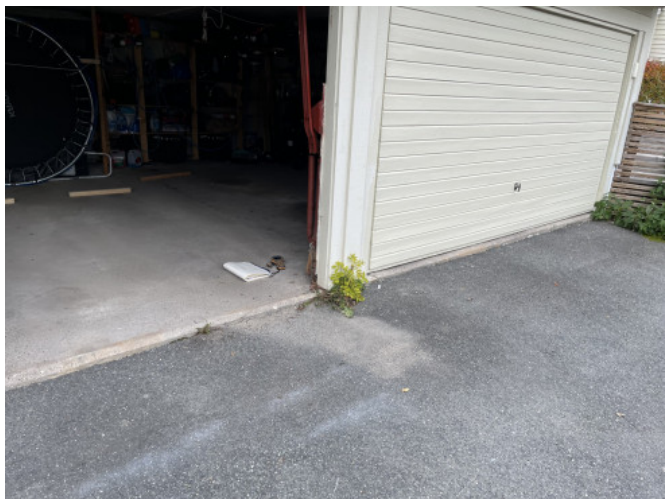
**Kommentar:** Garasje 3. Høy kant inn mot garasjen.

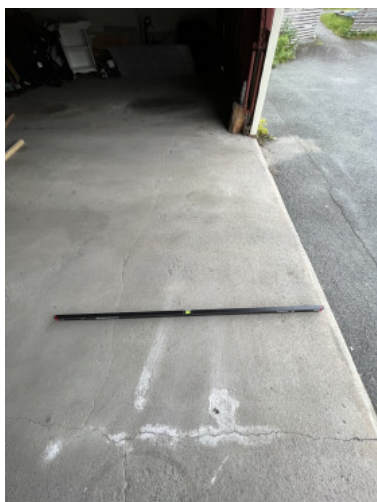
**Kommentar:** Garasje 4. Registrert store retningsavvik på betongdekke.

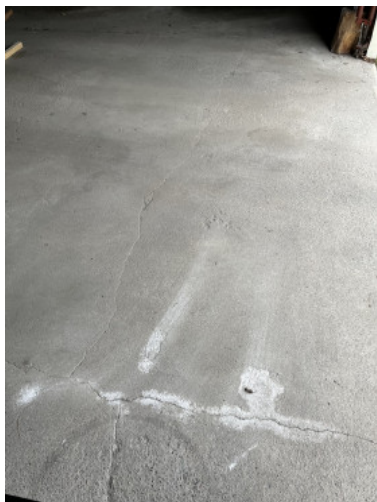
**Kommentar:** Garasje 4. Sprekk i betongsåle.

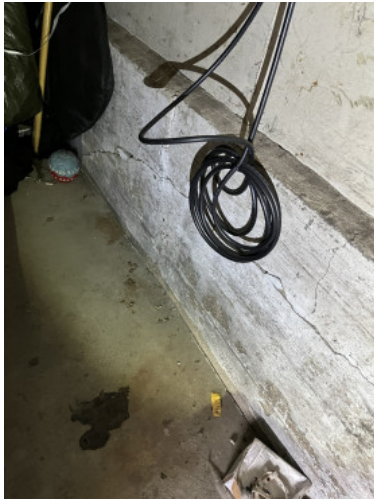
**Kommentar:** Garasje 4: Stedvis sprekker i grunnmur.

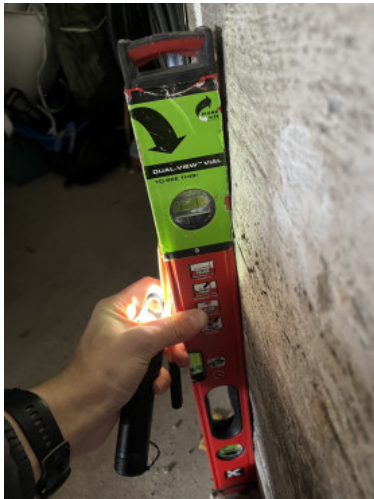
**Kommentar:** Garasje 4. Grunnmur er ute av lodd ved stikkprøve.

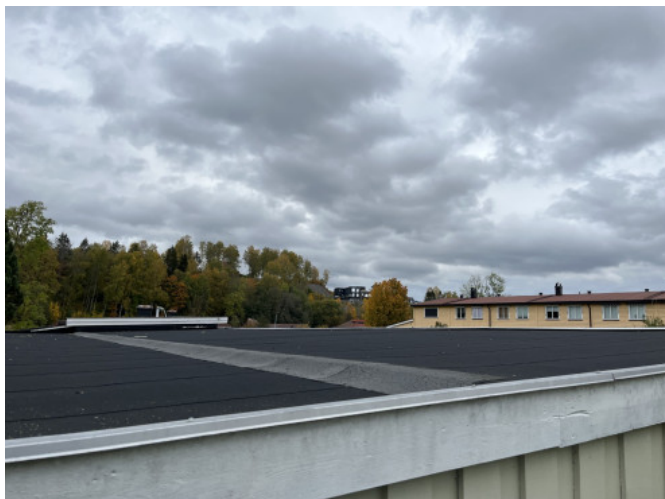
**Kommentar:** Garasje 4. Taktekking. Ser ut som det er gjort en lapping med eldre takpapp.

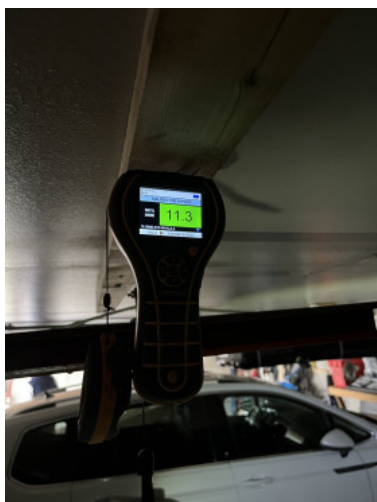
**Kommentar:** Garasje 4. Fuktmåling uten nevneverdige utslag på fuktighet.

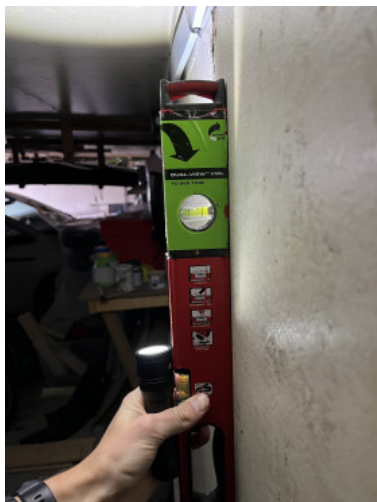
**Kommentar:** Garasje 4. Vegg er ute av lodd ved stikkprøve.

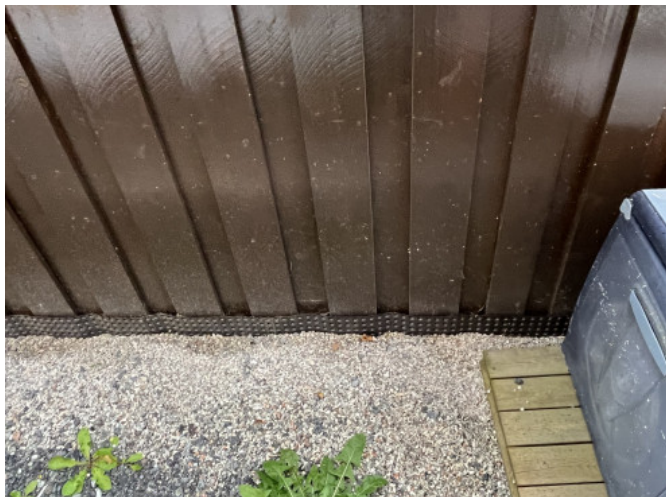
**Kommentar:** Garasje 5. Grunnmursplast er ført opp på panel. Fremstår som utett løsning.

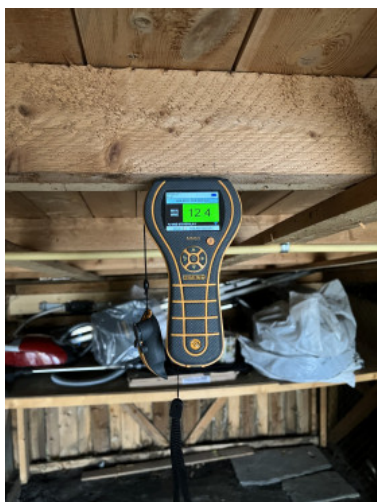
**Kommentar:** Garasje 5. Fuktåling uten  
nevneverdige utslag på fuktighet ved stikkprøve.

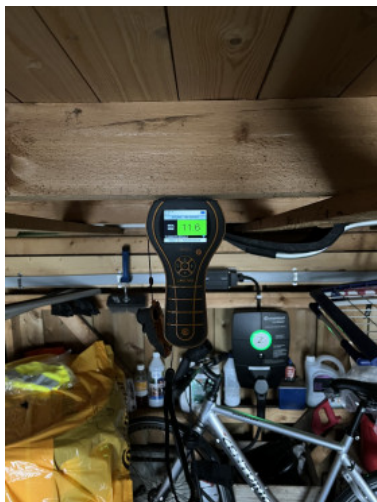
**Kommentar:** Garasje 5. Fuktåling uten  
nevneverdige utslag på fuktighet ved stikkprøve.

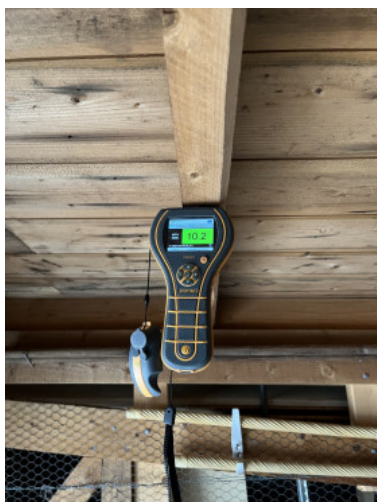
**Kommentar:** Garasje 6. Fuktmåling uten nevneverdige utslag ved stikkprøve.

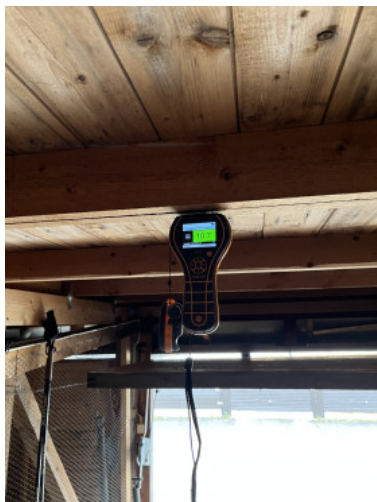
**Kommentar:** Garasje 6. Fuktmåling uten nevneverdige utslag ved stikkprøve.

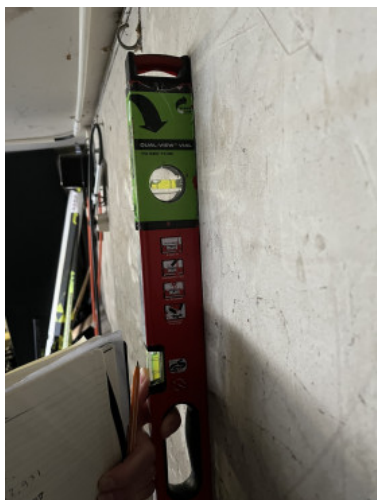
**Kommentar:** Garasje 7. Vegg ute av lodd ved stikkprøve.

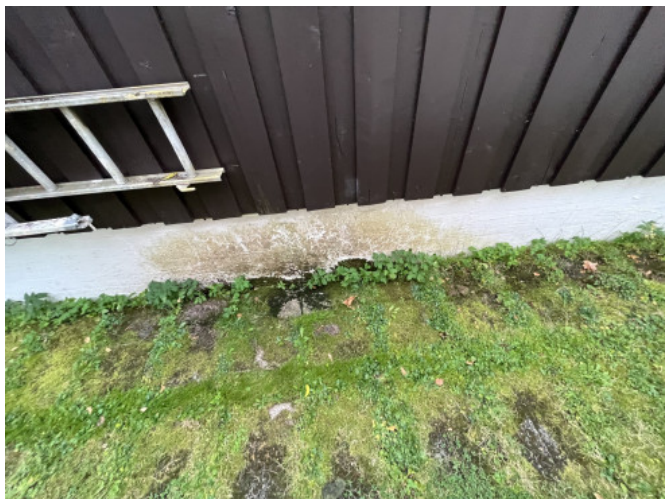
**Kommentar:** Garasje 7. Misfarginger grunnmur.

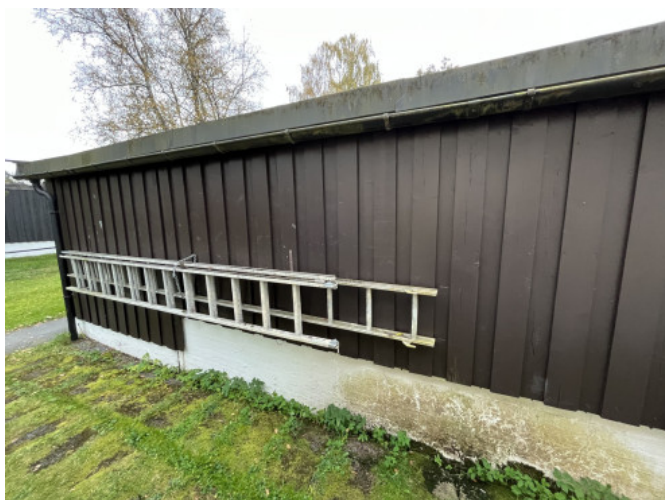
**Kommentar:** Garasje 7. Misfarginger grunnmur.

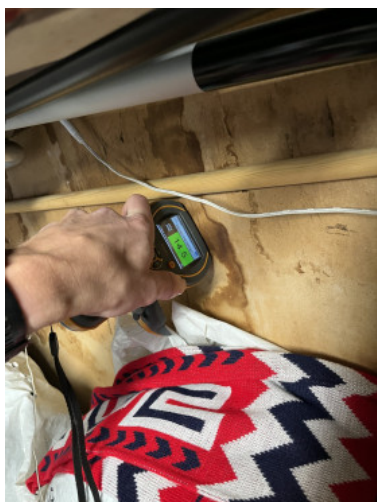
**Kommentar:** Garasje 7. Fuktmåling uten nevneverdige utslag på fuktighet. Tydelige fuktskjolder på vegg.
