NEK 405-3, elkontroll næring/Termografering, NEK 405-1

## Skogfaret Huseierforening

| Dato | 17.02.2025 – 28.02.2025 | | |
| Kontrollsted | Fellesareal, garasjer (1-64) og vaskeri bygget - Skogfaret Huseierforening<br>Heggesnaret 16A, 1344, HASLUM | | |

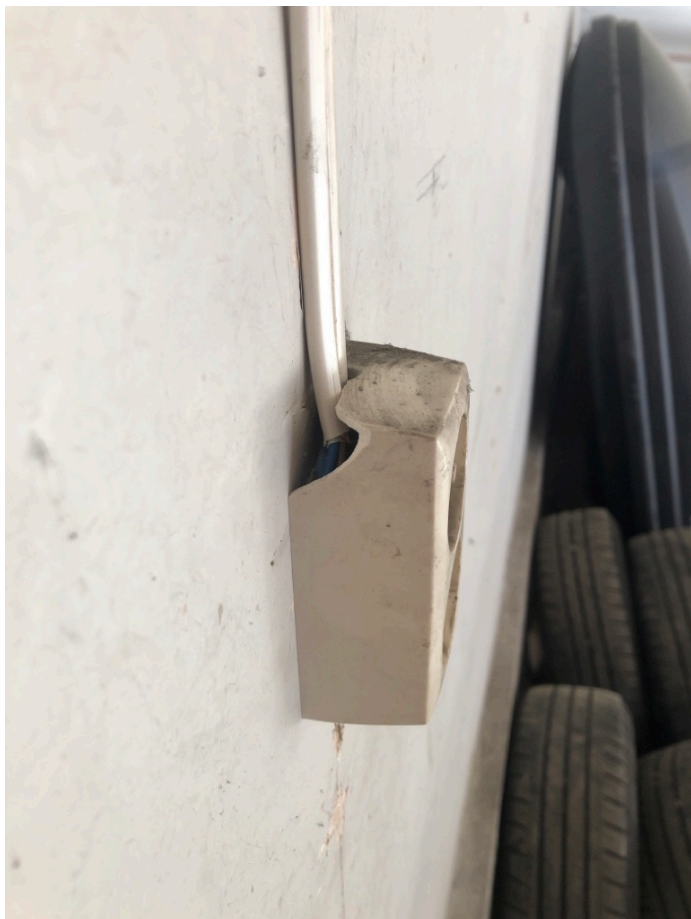
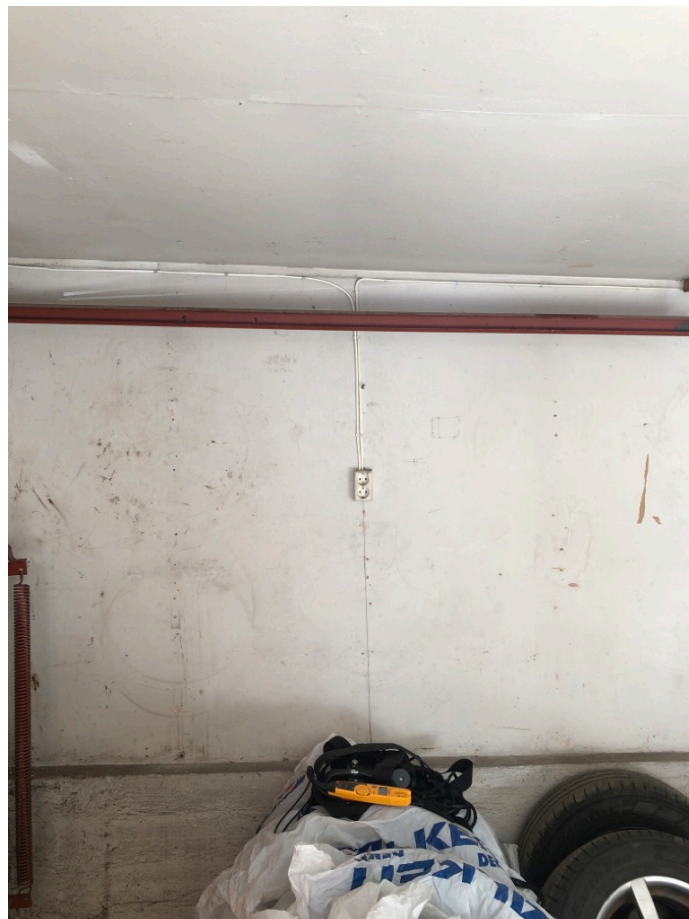
20.016 Garasje 1

TG  
2

Stikkontakt har defekter som medfører at det er stor sannsynlighet for strømgjennomgang ved berøring. Jf. FEL § 20.

Stikkontakt byttes.

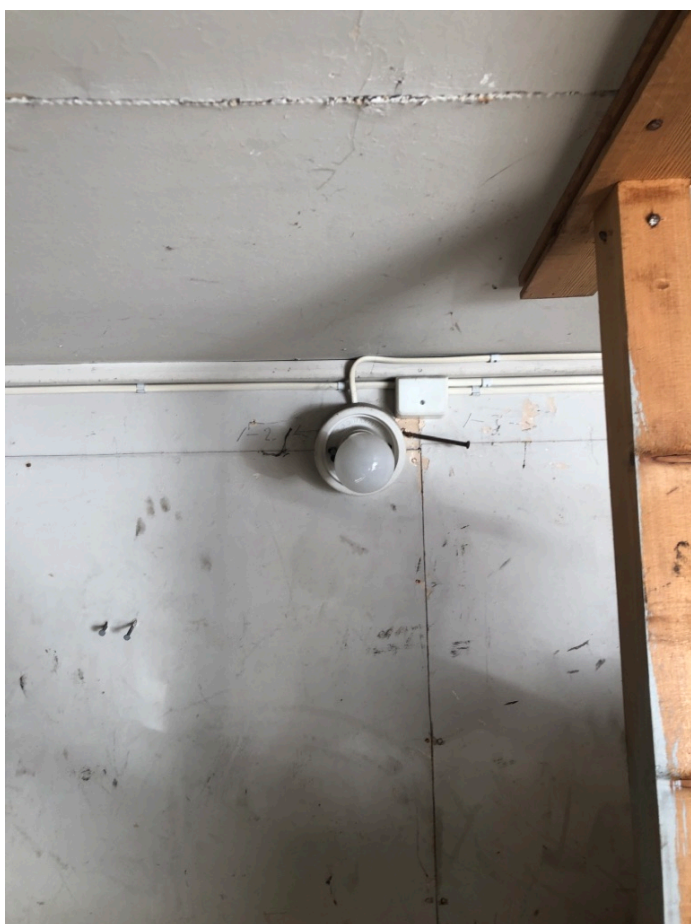
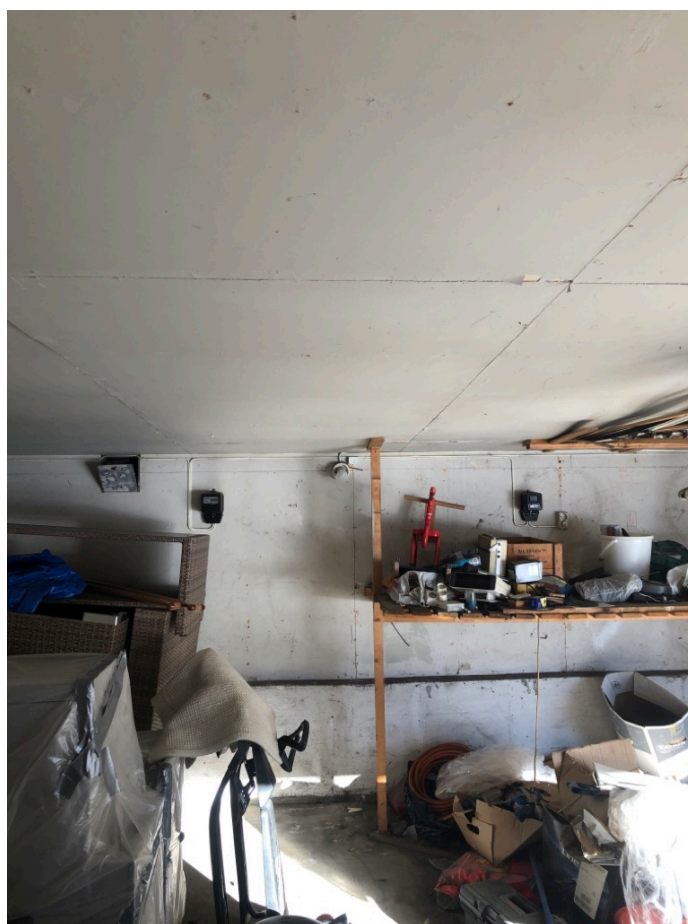
20.017 Garasje 1

TG  
2

Kuppel mangler og utstyret har ikke tilstrekkelig beskyttelse mot ytre påvirkninger. Jf. FEL § 28.

Kuppel monteres.

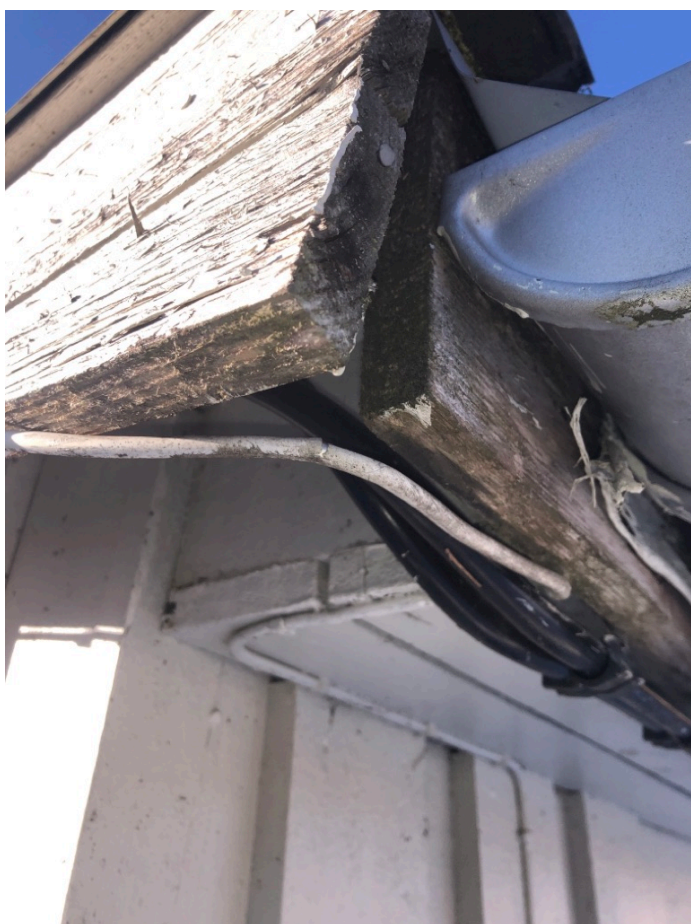
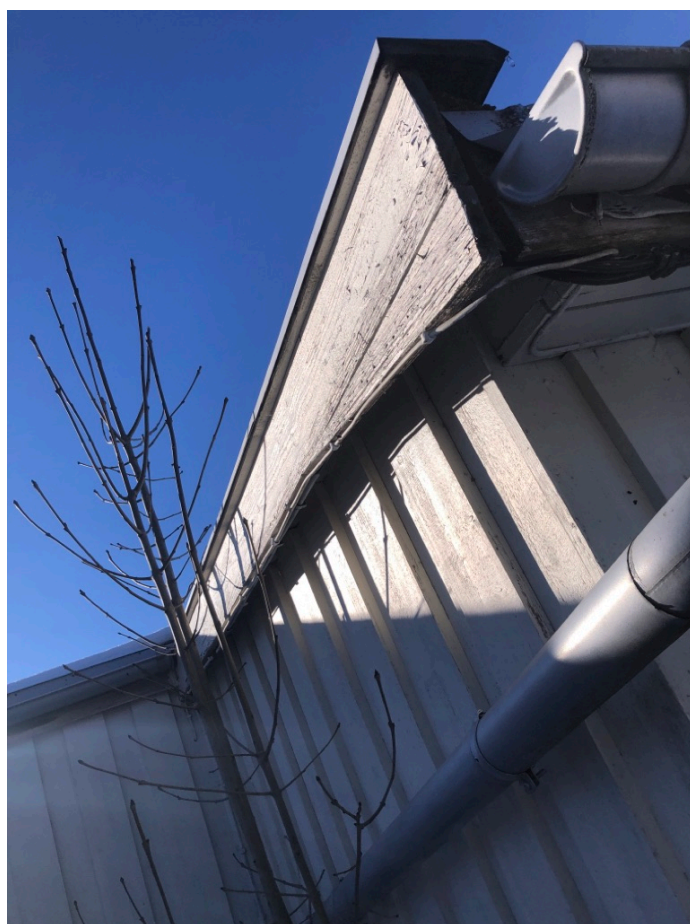
20.018 Garasje 1

TG  
2

Kabel er defekt. Jf. FEL § 20.

Kabel til utelys bak garasje er gammel og isolasjonen er missfarget og sprukket.

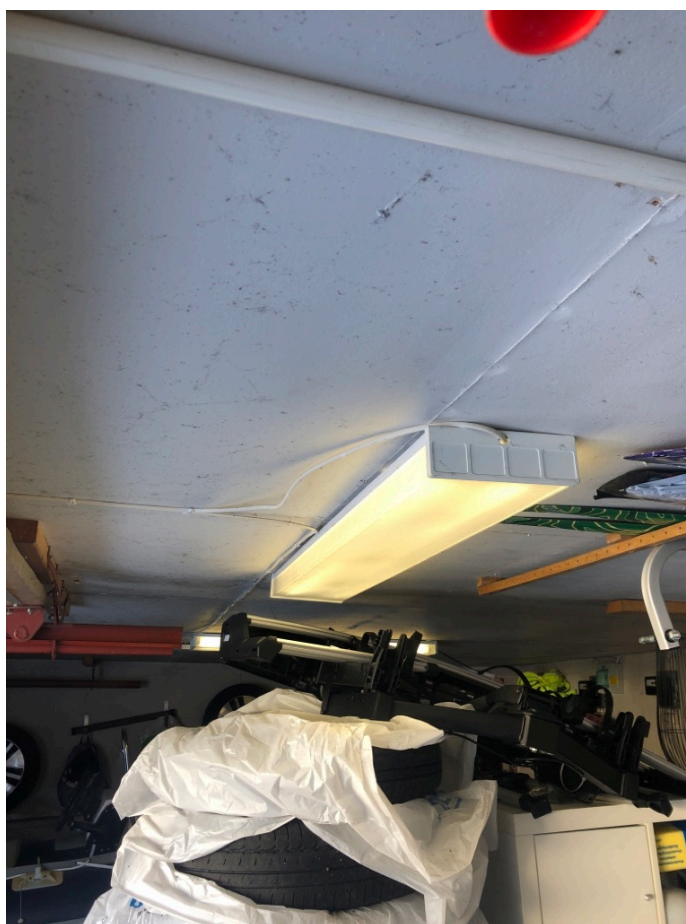
20.013 Garasje 2

TG  
2

Kabel er ikke betryggende festet. Jf. FEL § 28.

Festes betryggende til tak

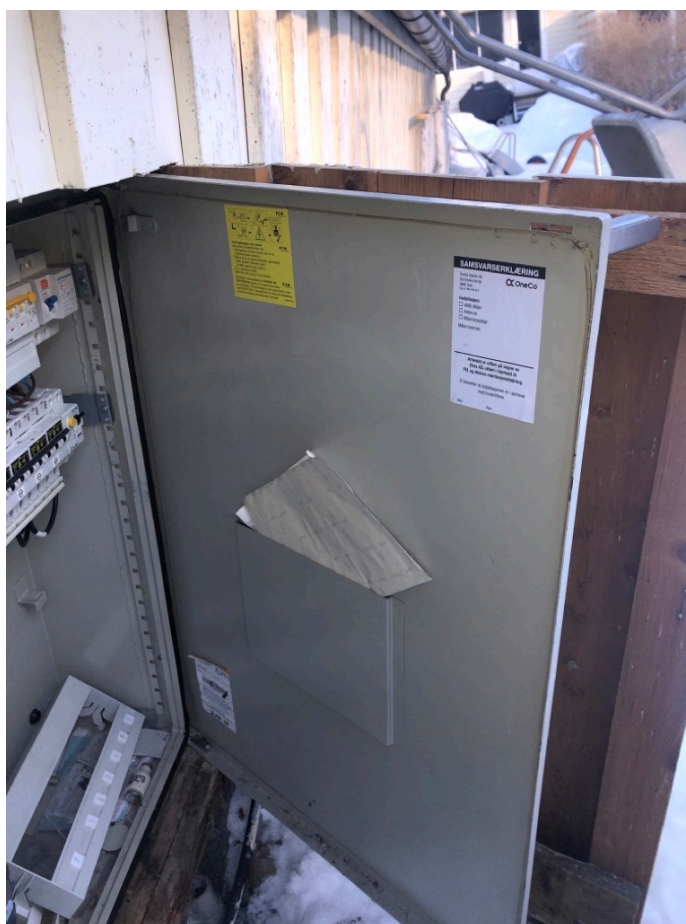
20.008 Garasje 2: Sikringsskap

TG  
2

Kursfortegnelse er mangelfull. Jf. FEL § 32.

Kyrsfortegnelse må oppdateres.

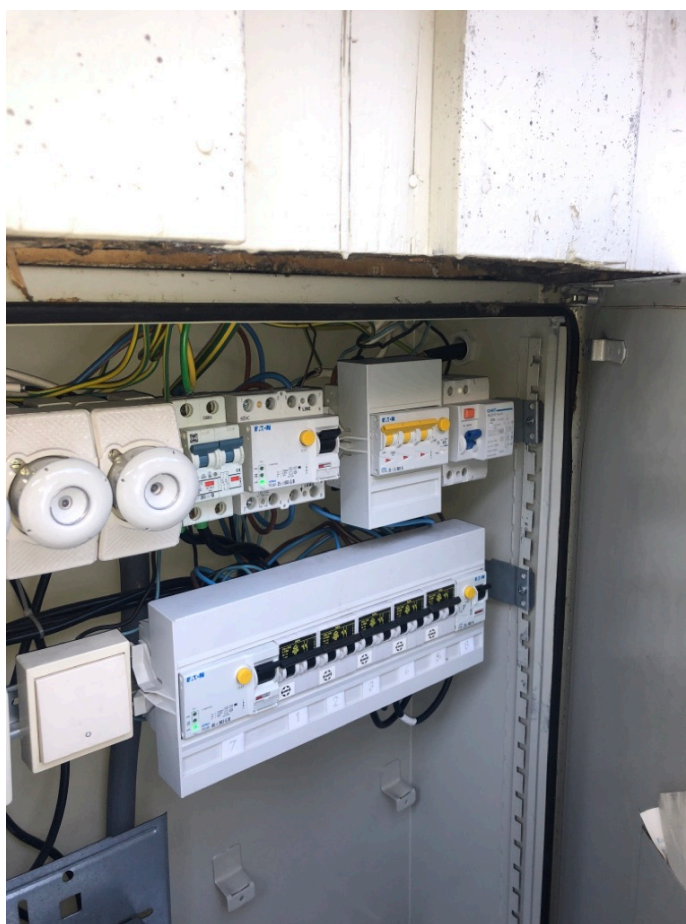
## 20.009 Garasje 2: Sikringsskap

TG  
2

Tildekking til fordeling er defekt og må erstattes for å unngå berøringsfare. Jf. FEL § 20.

En del kurser mangler godkjent tildekning.

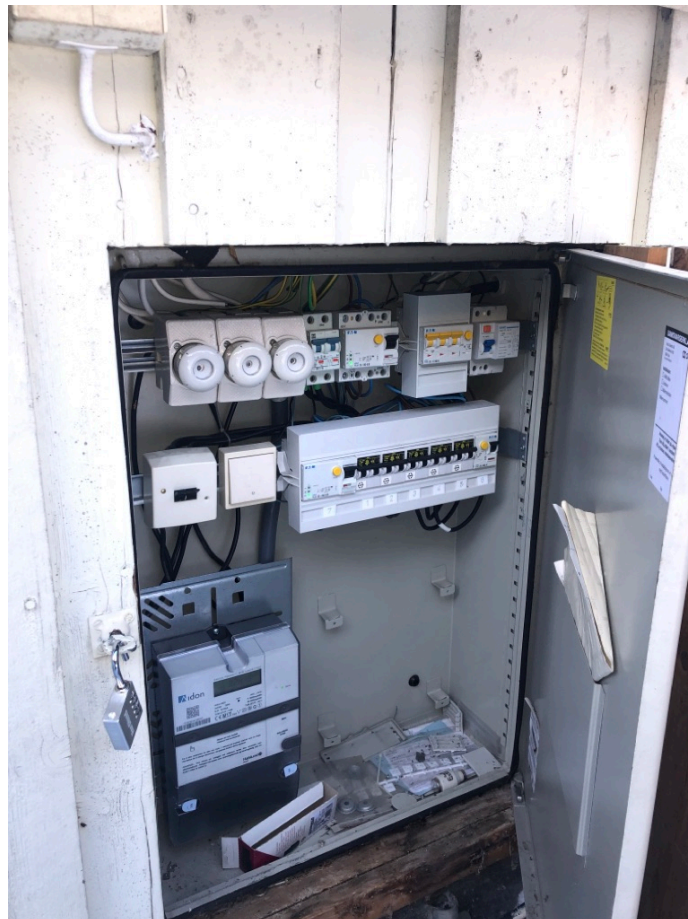
20.010 Garasje 2: Sikringsskap

TG  
2

Installasjon mangler overspenningsvern. Jf. FEL § 25.

Det er krav til overspenningsvern når det er innstalert elbillader.

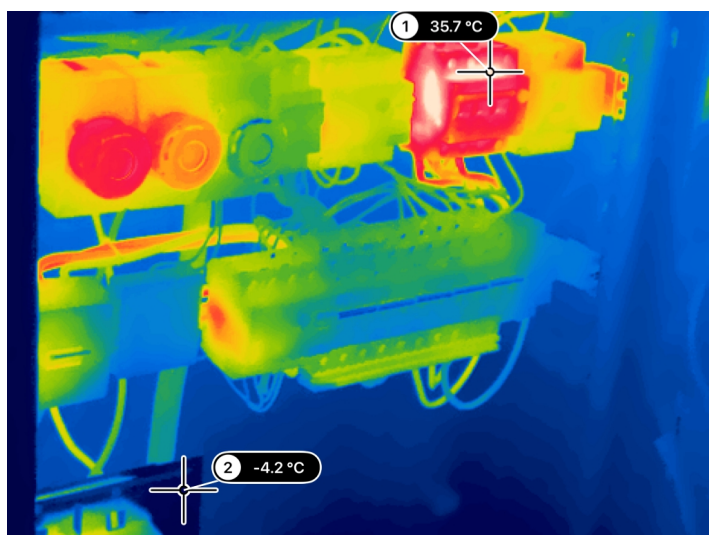
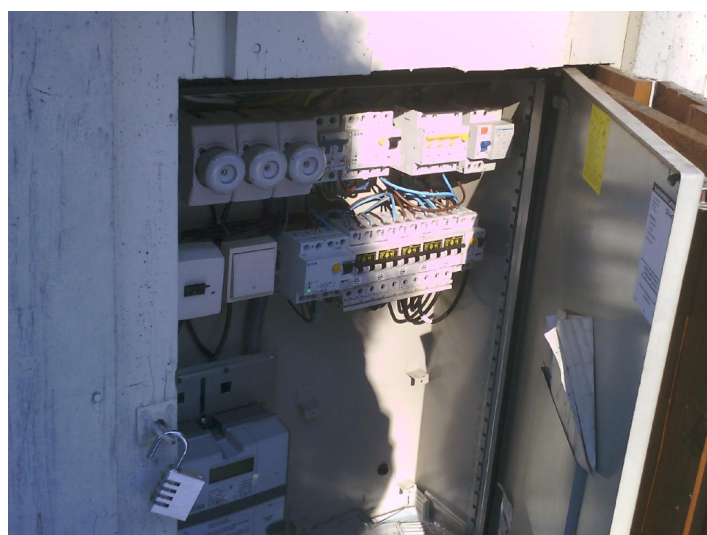
## 20.057 Garasje 2: Sikringsskap

TG  
2

Termografering utført.

| Målepunkt 1 | 35,7 °C |
| Målepunkt 2 | 4,2 °C |
| Diff.temp. 2 - 1 | 39,9 °C |

Stor differanse temperatur, vern og kurs kontrolleres for skade, ledninger kontrolleres og strammes på nytt.

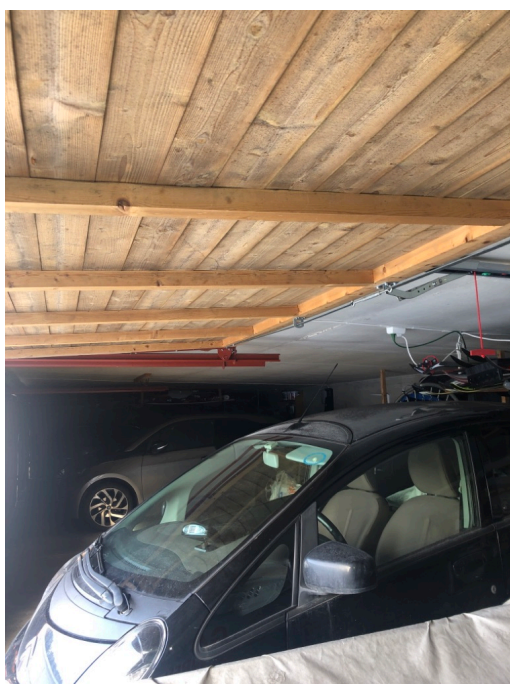
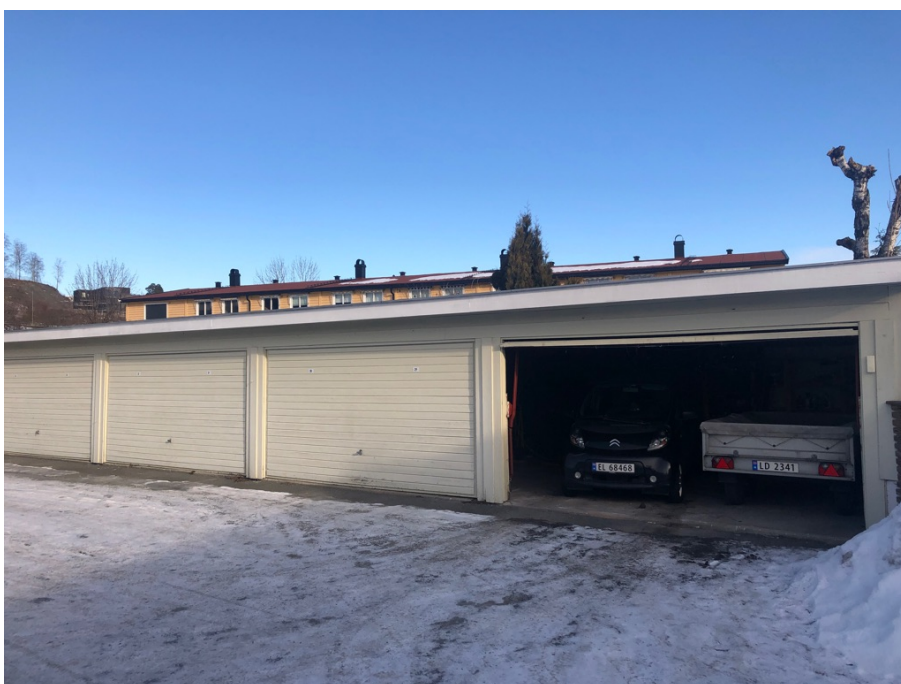
20.006 Garasje 3: Plass 27-34

TG  
1

Det er ikke innstallert noe fast belysning i garasjene og det er mørkt.

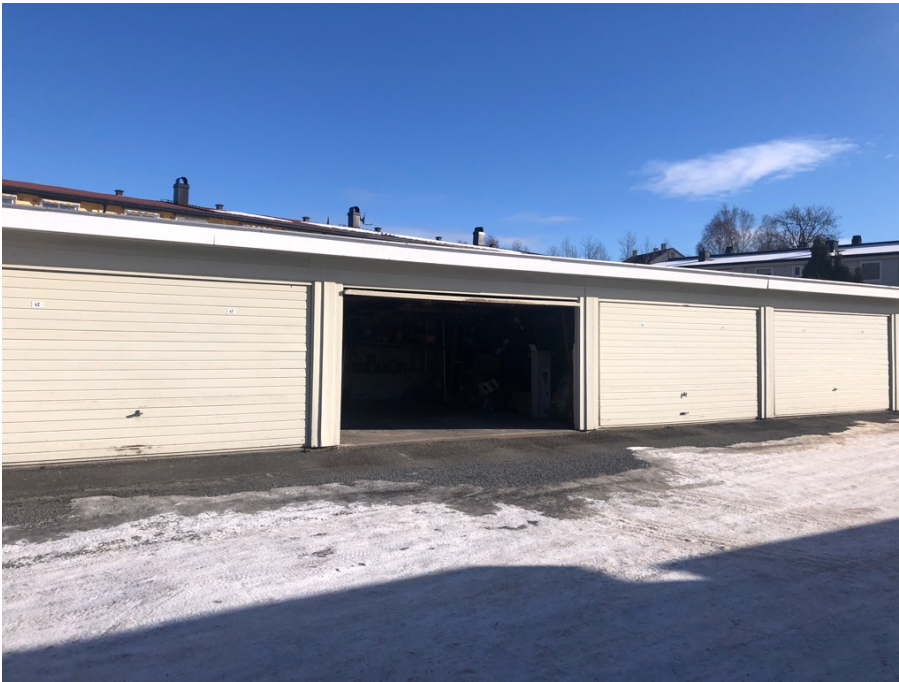
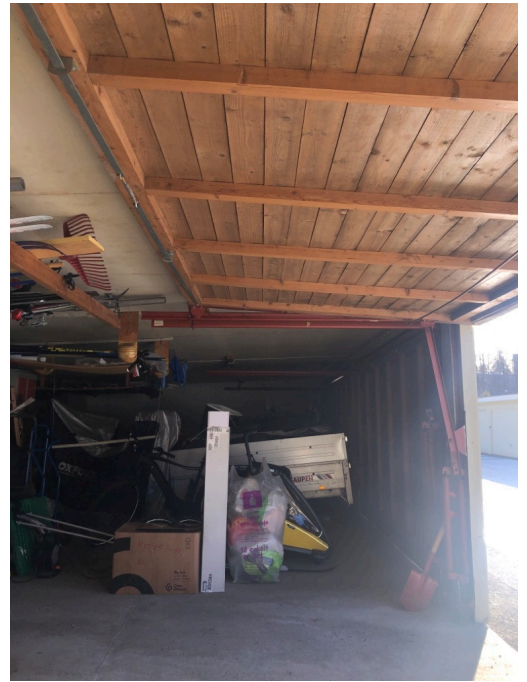
20.007 Garasje 3: Plass 35-42

TG  
1

Anbefaler montering av belysning i garasjer, det er per i dag ingen fast lys og mørkt i garasjene.

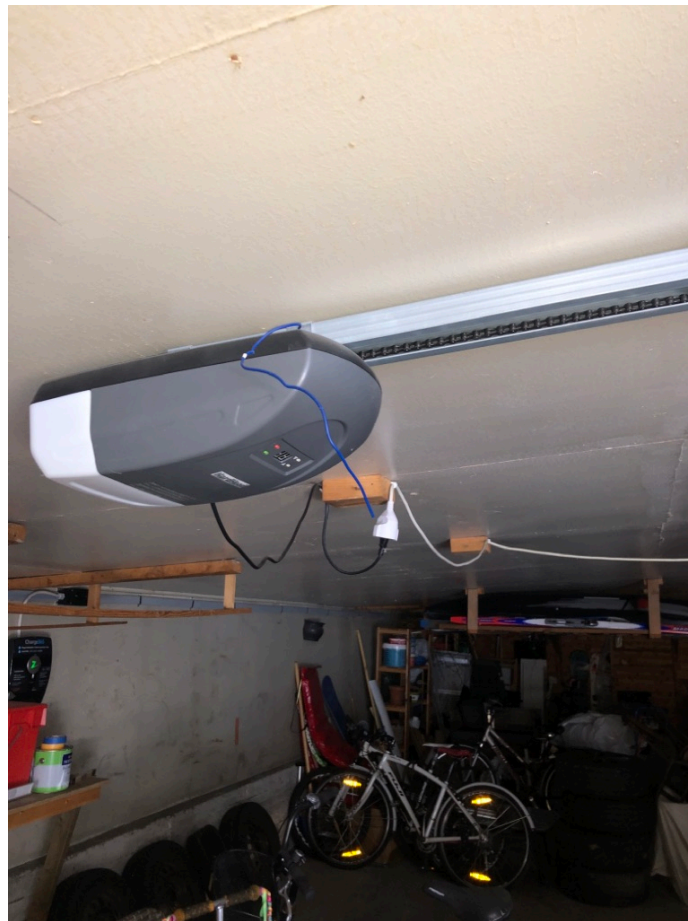
20.058 Garasje 4

TG  
1

Anbefaler montering av stikkontakt, da skjøteledninger ikke skal brukes uten tilsyn.

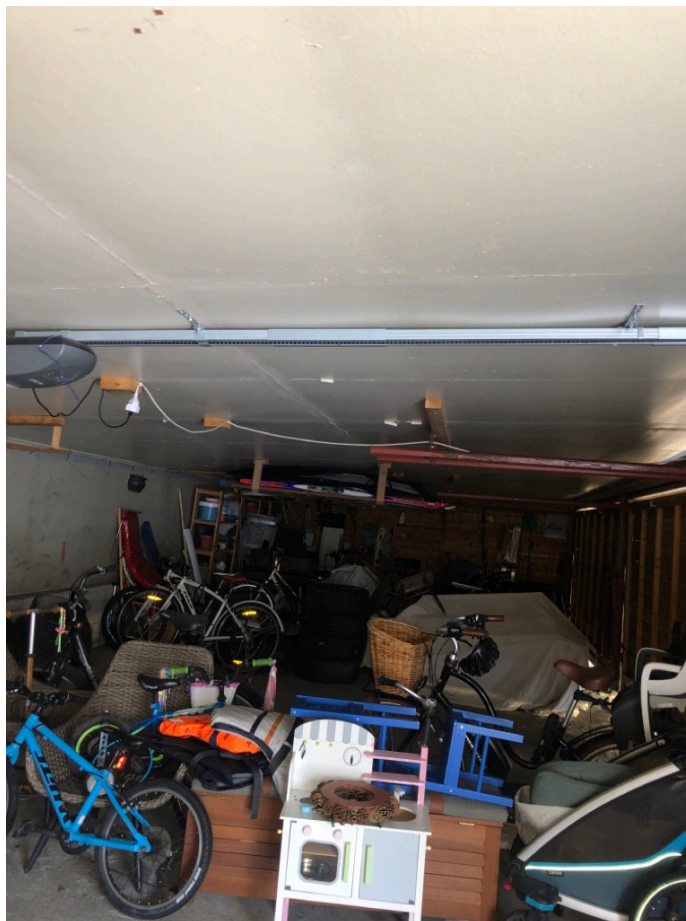
20.059 Garasje 4

TG  
1

Det er ingen fastmonterte lys i grasjerekken, mørke omgivelser kan føre til ulykker/skader. Det anbefales å montere belysning i garasjen.

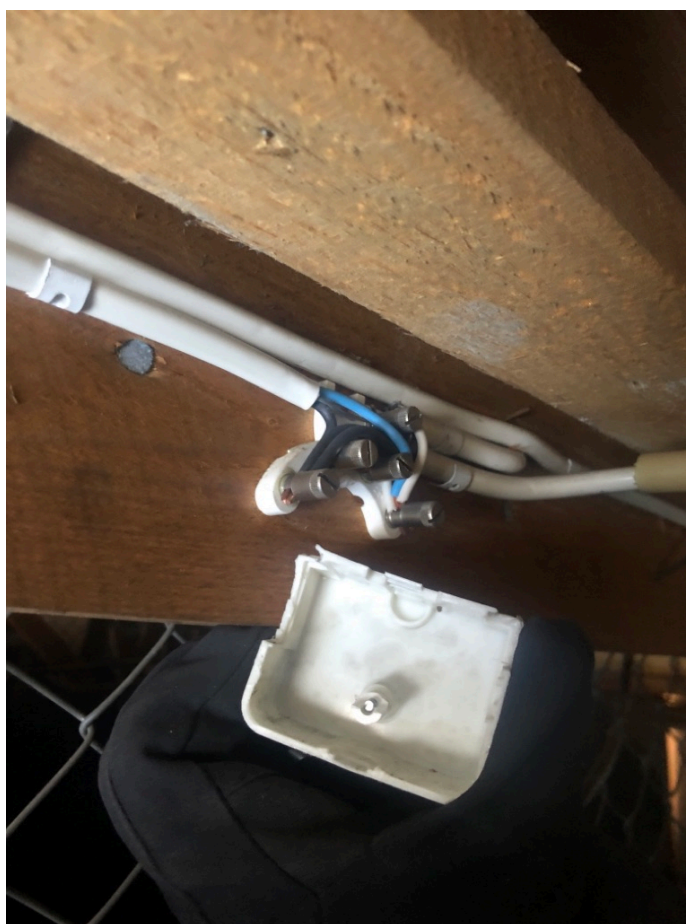
20.030 Garasje 5

TG  
2

Koblingsboks er ikke forskriftsmessig. Jf. FEL § 20.

Plass 54, koblingsboks er ødelagt og lokket kan ikke festes betryggende.

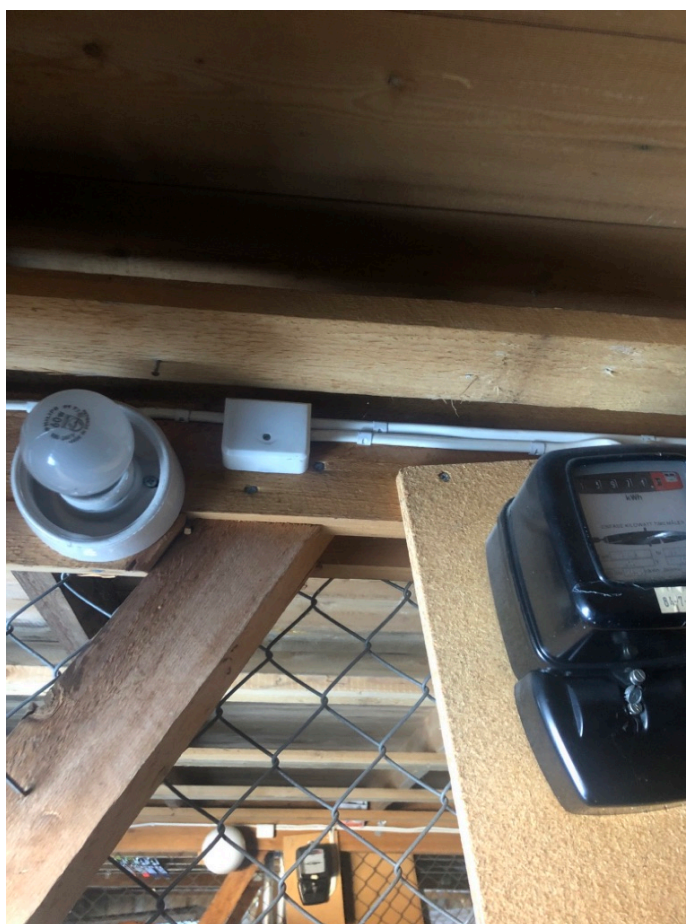
20.031 Garasje 5

TG  
2

Koblingsboks er ikke forskriftsmessig. Jf. FEL § 20.

Plass 54, lokk til koblingsboks er ødelagt og sitter ikke betryggende fast i koblingsboks.

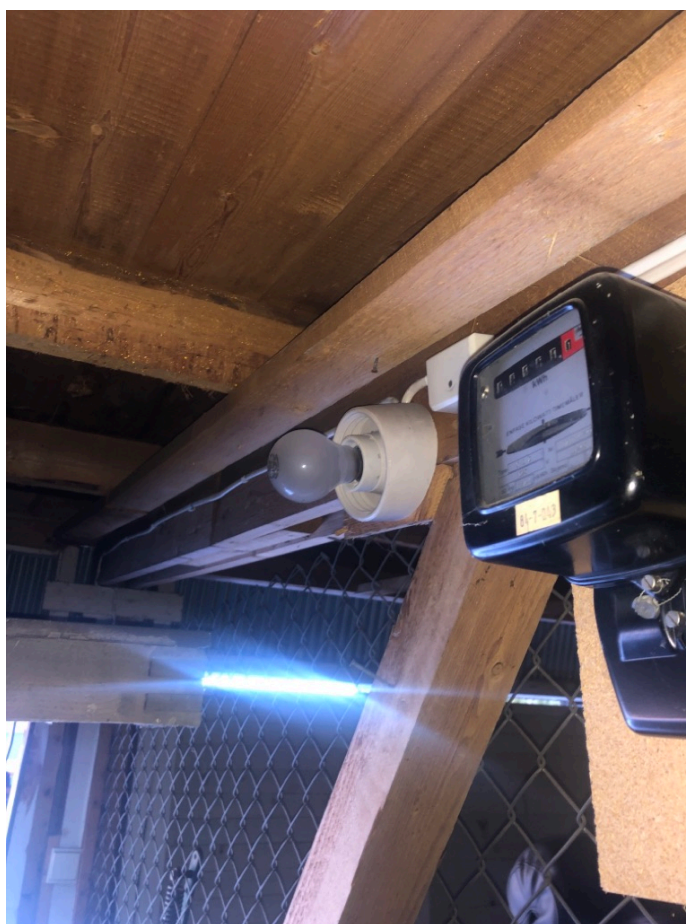
20.032 Garasje 5

TG  
2

Kuppel mangler og utstyret har ikke tilstrekkelig beskyttelse mot ytre påvirkninger. Jf. FEL § 28.

Plass 54, lampe mangler kuppel.

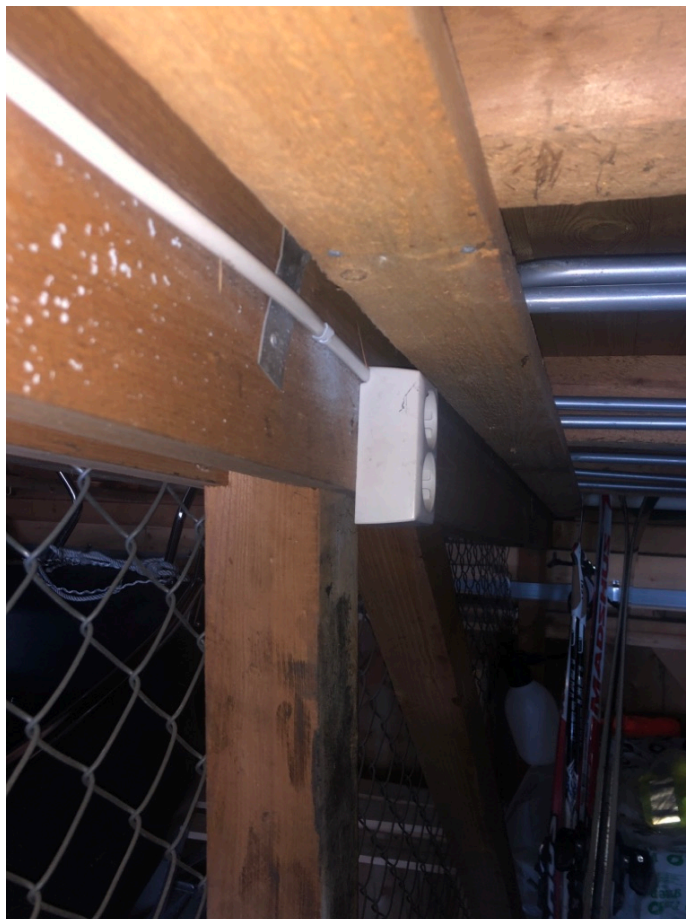
20.033 Garasje 5

TG  
2

Stikkontakt har defekter som medfører at det er stor sannsynlighet for strømgjennomgang ved berøring. Jf. FEL § 20.

Plass 54, stikkontakt er montert slik at man kan putte fingre bak og risikere strømgjennomgang.

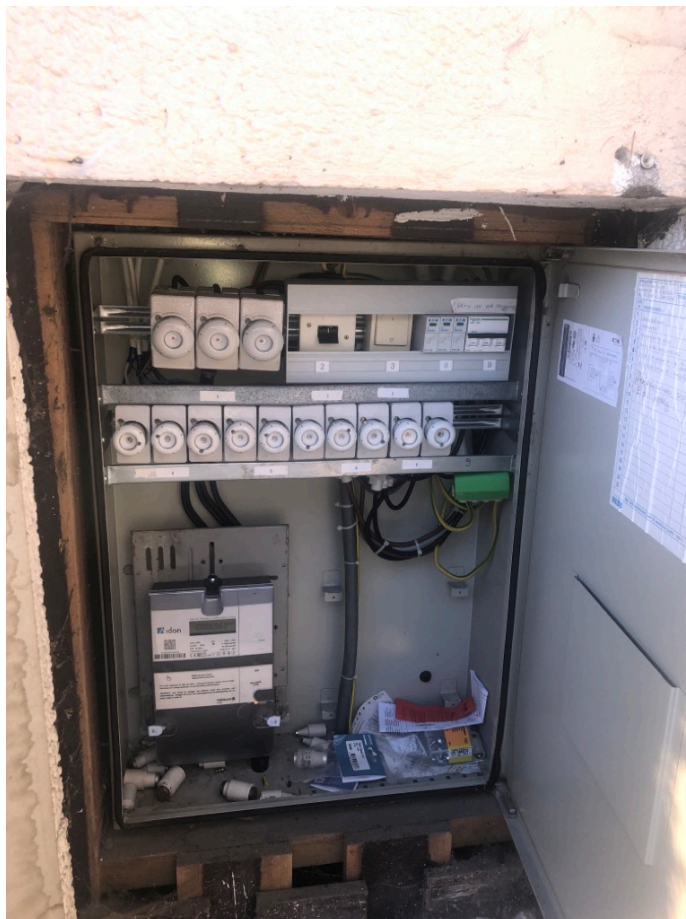
20.026 Garasje 6: Sikringsskap (for garasje 5 og 6)

TG  
2

Anlegget mangler jordfeilvern for beskyttelse mot strømgjennomgang ved feil i det elektriske anlegget. Jf. FEL § 21.

Det er ingen jordfeilbeskyttelse for kurser i skapet, anbefaler rehabilitering av sikringsskap.

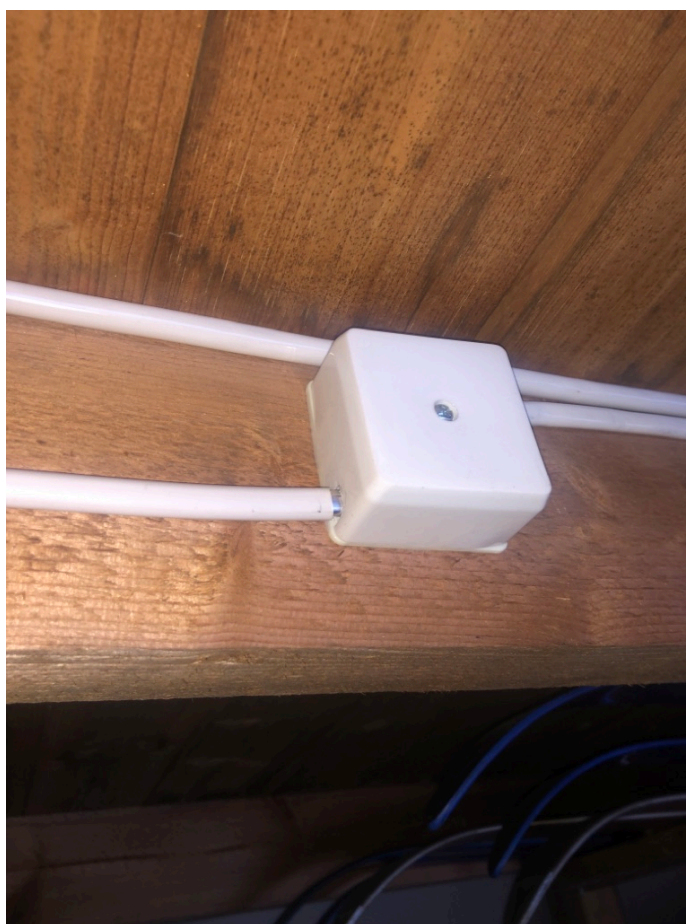
20.027 Garasje 6: Sikringsskap (for garasje 5 og 6)

TG  
2

Kabel er ikke avsluttet forskriftsmessig. Jf. FEL § 20.

Plass 61, kabelisolasjon kappet utenfor kaplsing til koblingsboks.

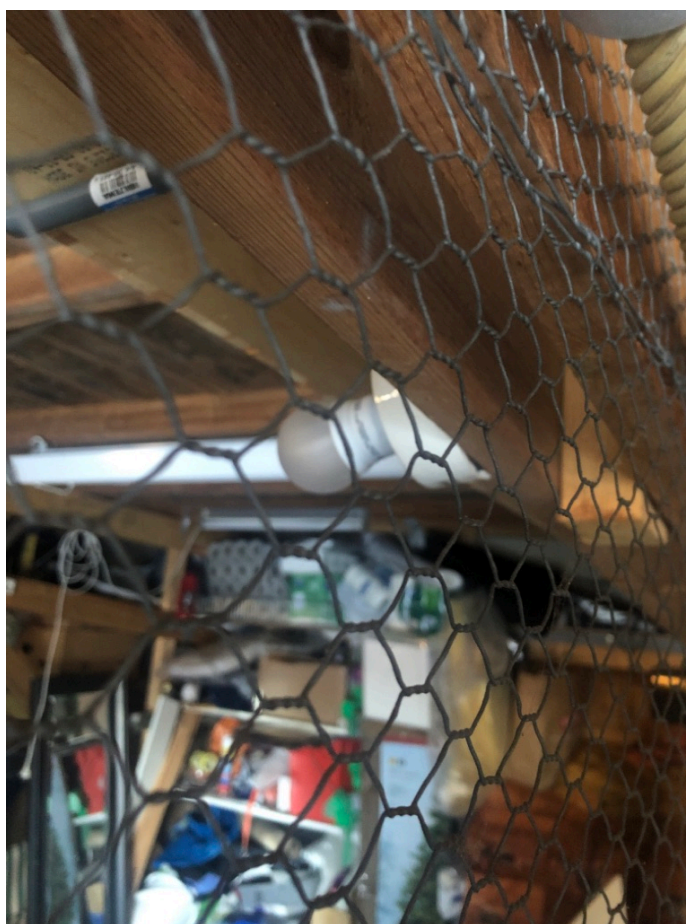
20.028 Garasje 6: Sikringsskap (for garasje 5 og 6)

TG  
2

Kuppel mangler og utstyret har ikke tilstrekkelig beskyttelse mot ytre påvirkninger. Jf. FEL § 28.

Plass 62, lampekuppel mangler.

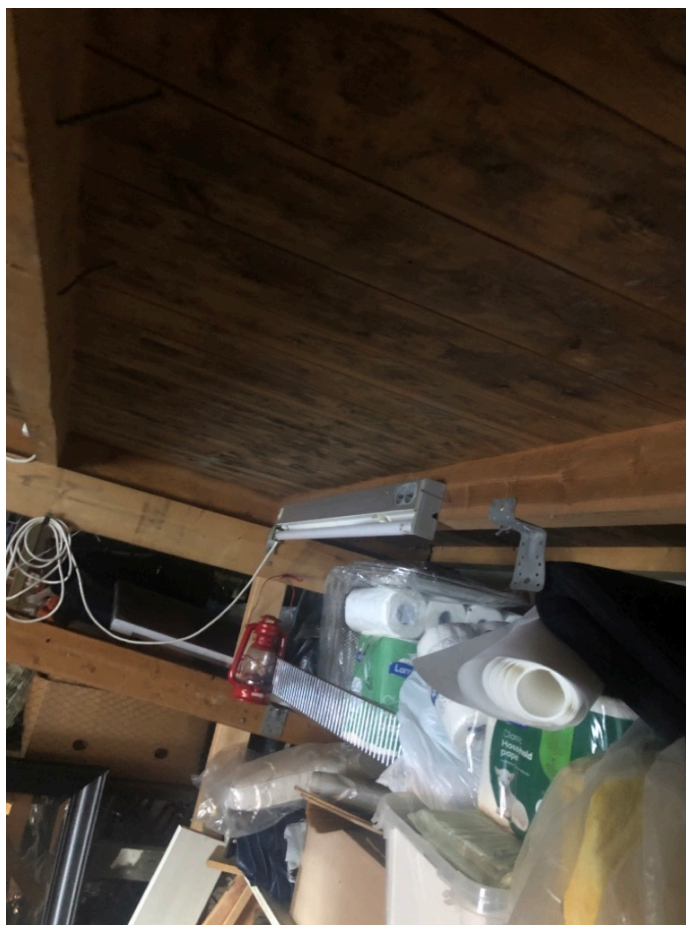
## 20.029 Garasje 6: Sikringsskap (for garasje 5 og 6)

TG  
2

Utstyr er tilkoblet med plugg (støpsel). Det anbefales fast tilkobling uten plugg, da det ofte oppdages varmgang (lysbue) i slike overganger. Dette kan igjen medføre brann. Jf. FEL § 22.

Plass 62, utstyr med eget stikkontakt uttak skal være fastmontert og skal ikke være tilkoblet med støpsel. Gjelder armatur med stikk uttak.

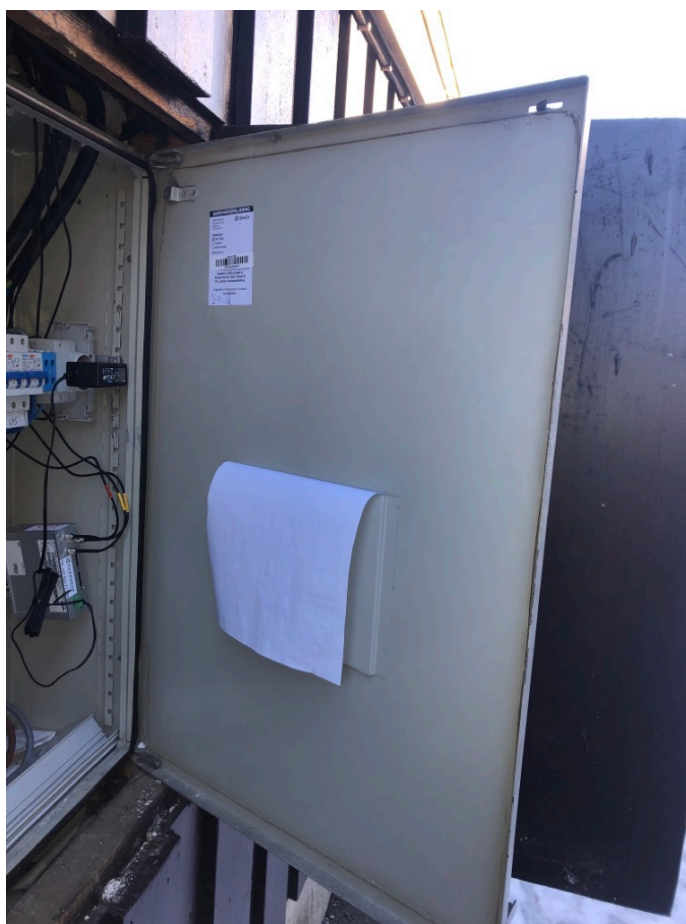
20.020 Garasje 7: Sikringsskap

TG  
1

Brukerveiledning til vern/utstyr mangler i fordeling. Jf. FEL § 12.

Det mangler brukerveiledning for jordfeilautomater.

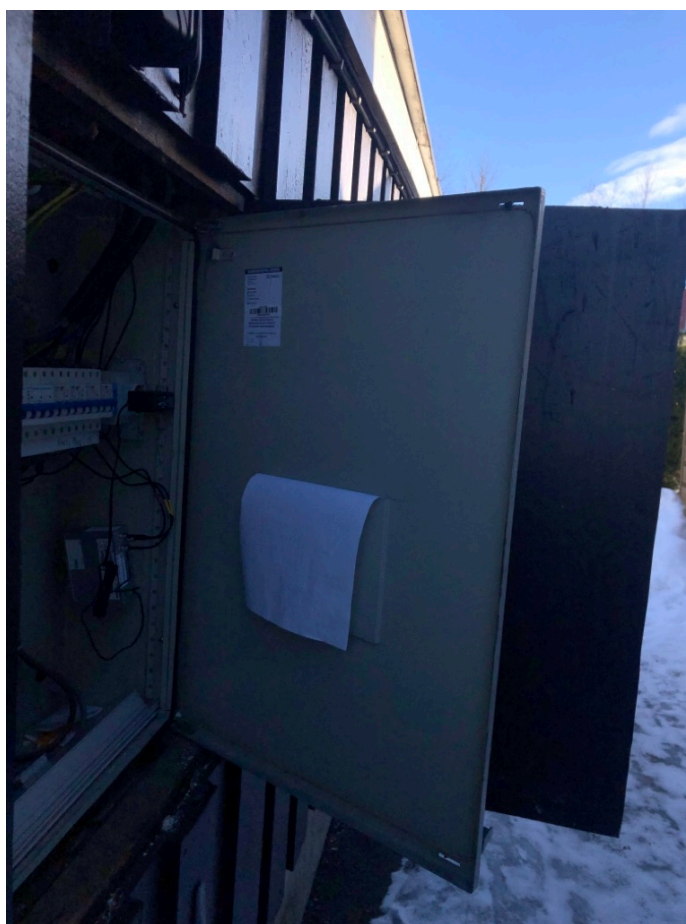
20.021 Garasje 7: Sikringsskap

TG  
1

Brukerveiledning til vern/utstyr mangler i fordeling. Jf. FEL § 12.

Det mangler brukerveiledning for overspenningsvern.

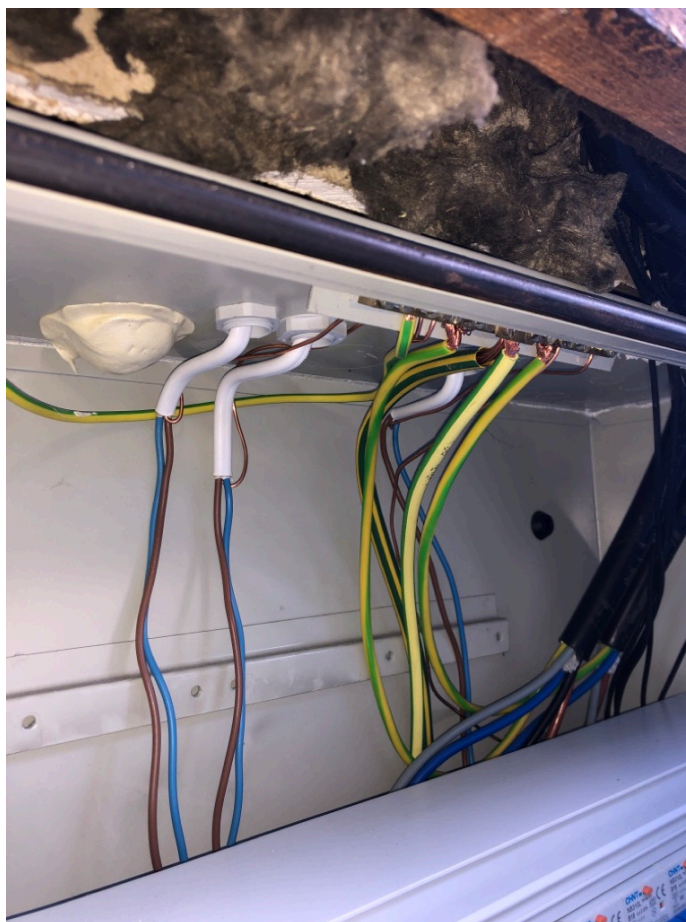
## 20.023 Garasje 7: Sikringsskap

TG  
2

Uisolert jordleder mangler gul/grønn isolasjonsstrømpe, noe som kan påvirke sikkerheten for de som skal vedlikeholde anlegget. Dette medfører også risiko for kontakt med spenningsførende deler, som kan føre til feil i anlegget. Utsatte jordledere påføres gul/grønn insolasjonsstrømpe. Jf. FEL §21.

Gjelder 4 jordledere i skapet

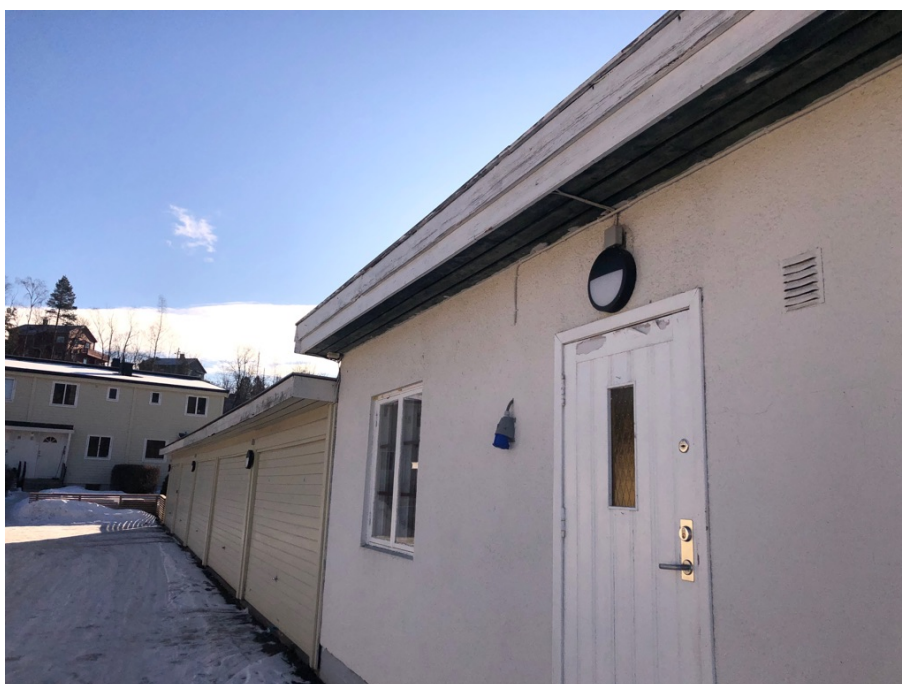
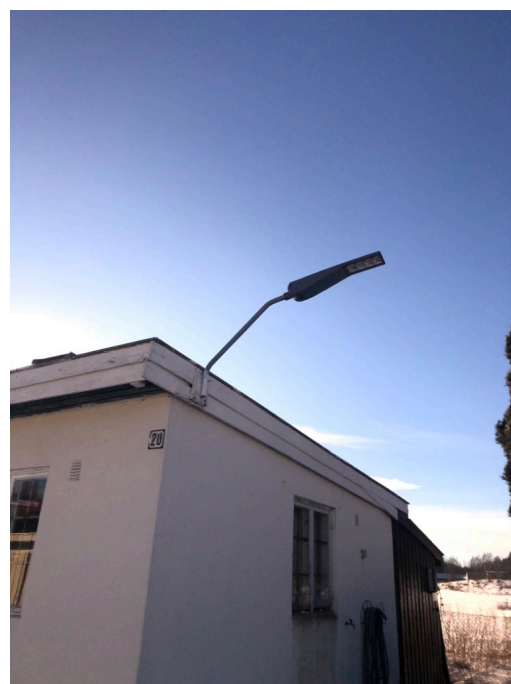
## 20.012 Verkstedsbygget (gammelt vaskeri)

TG  
2

Utelyskurs blinker med noen sekunders mellomrom. Sjekkes ut.

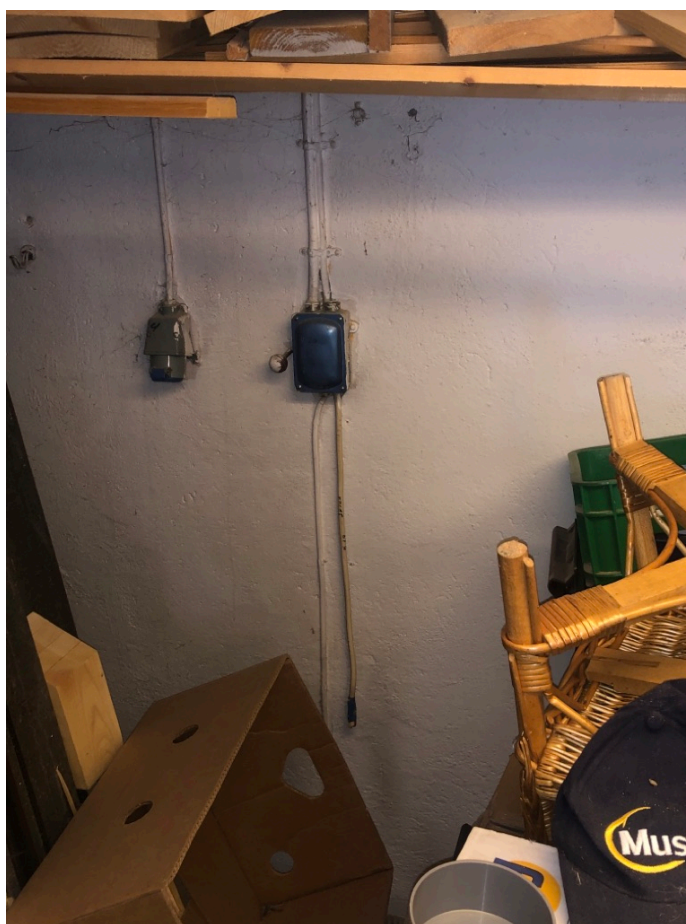
20.046 Verkstedsbygget (gammelt vaskeri)

TG  
2

Kabel er ikke avsluttet forskriftsmessig. Jf. FEL § 20.

Kabel må fjernes eller avsluttes i boks eller lignende.

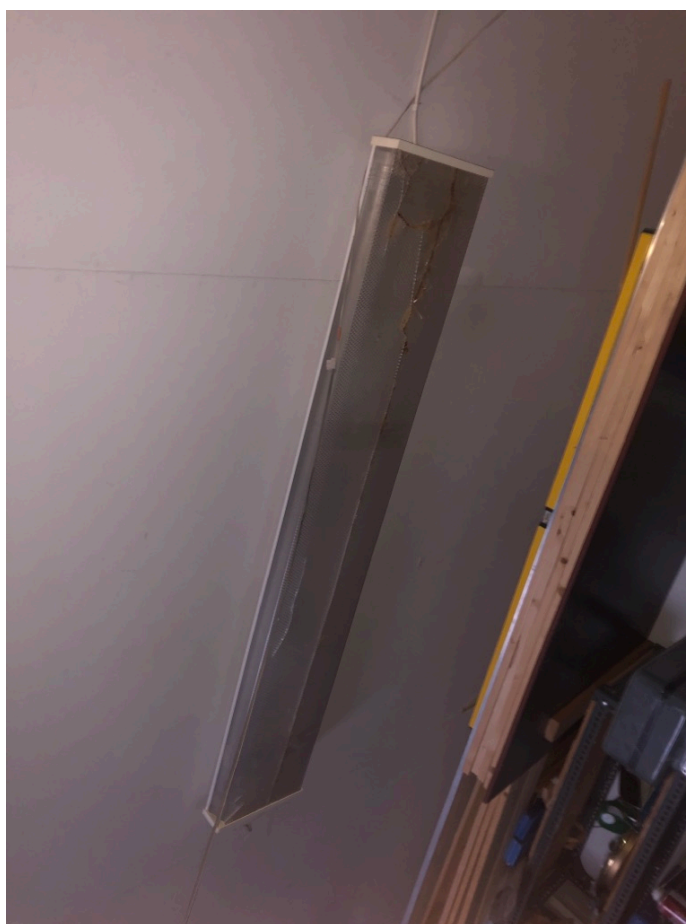
## 20.047 Verkstedsbygget (gammelt vaskeri)

TG  
2

Belysning er mangelfullt vedlikeholdt. Jf. FEL § 36.

Armaturløsning er gammel og deksel har store sprekker som er teipet sammen, bør skiftes ut.

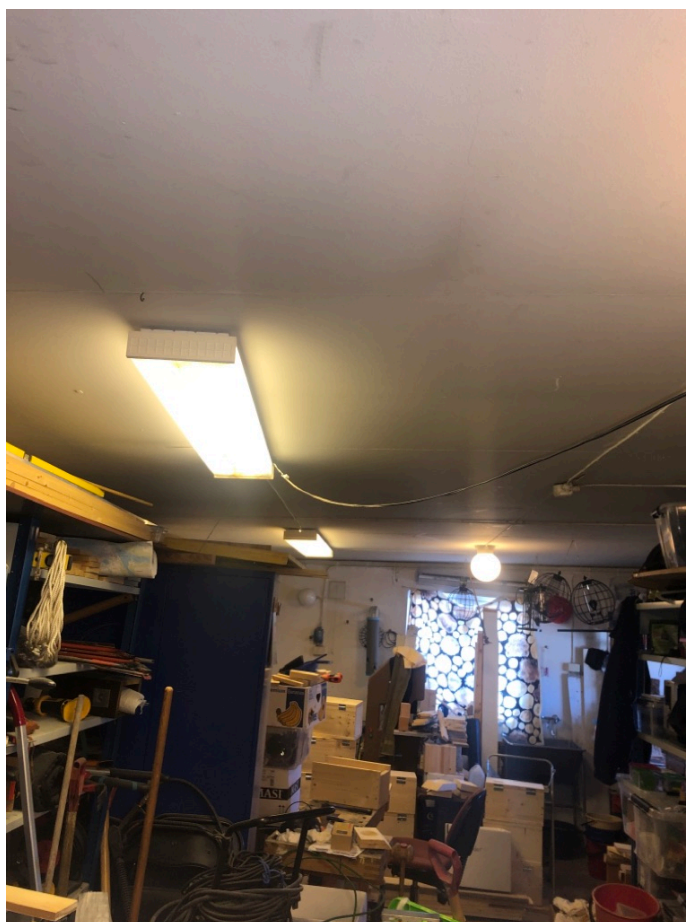
## 20.048 Verkstedsbygget (gammelt vaskeri)

TG  
1

Vi anbefaler å bytte til LED-belysning fordi lysrør fases ut, da de inneholder kvikksølv, som er skadelig for helse og miljø. Fra høsten 2023 er det ikke lenger lov å selge nye lysrør som T12, T5, T8 og kompaktlysrør i EU. Hvis armaturene dine er av nyere type, kan det være at leverandøren tilbyr erstatningssett som lar deg oppgradere til LED uten å bytte hele armaturet. Dette kan være en enklere og rimeligere løsning.

Gjelder belysning i verkstedet.

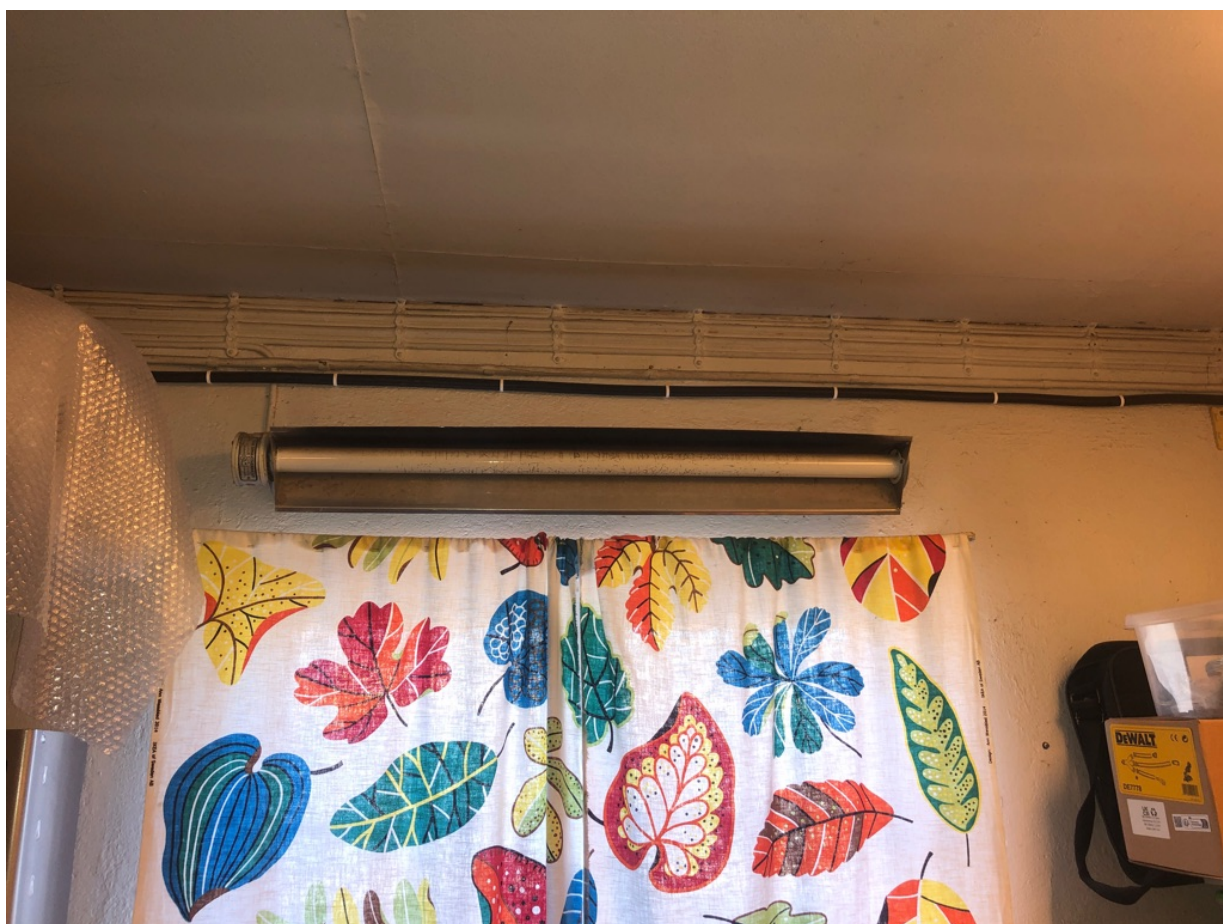
20.049 Verkstedsbygget (gammelt vaskeri)

TG  
1

Varmeovner/Vifter anbefales skiftet. Jf. FEL § 36.

Varmeovn er gammel med synlige skader på varmeelement, bør skiftes.
