NEK 405-3, elkontroll næring/Termografering, NEK 405-1

## Skogfaret Huseierforening

| Dato | 17.02.2025 – 28.02.2025 | | |
| Kontrollsted | Fellesareal, garasjer (1-64) og vaskeri bygget - Skogfaret Huseierforening<br>Heggesnaret 16A, 1344, HASLUM | | |

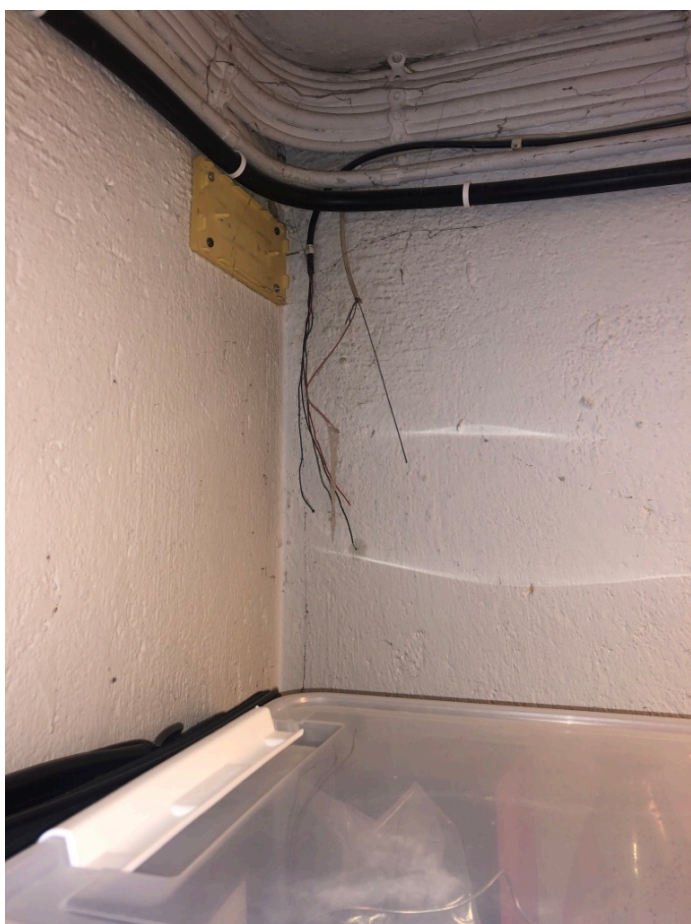
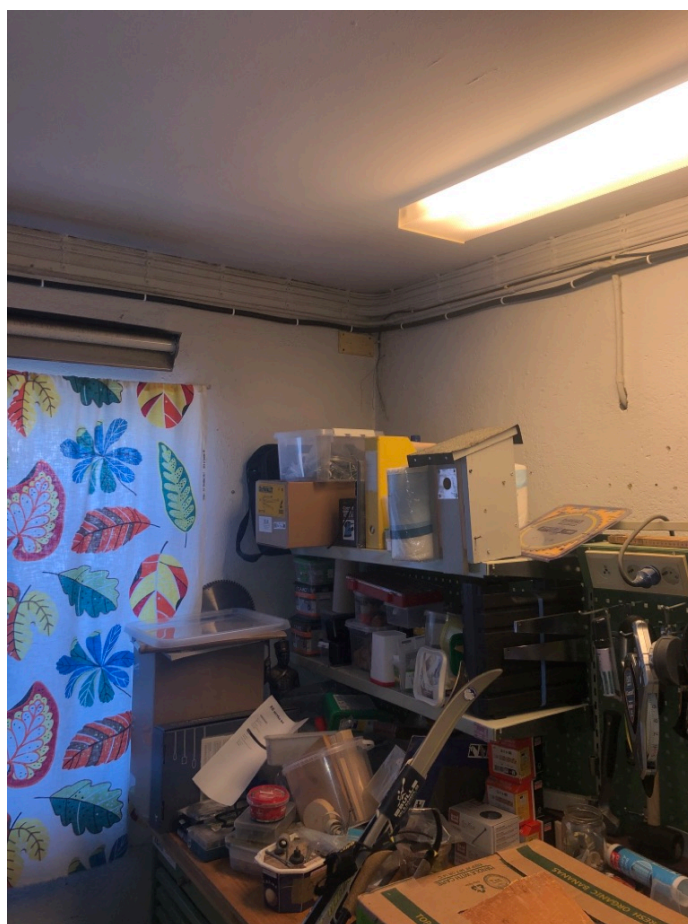
20.050 Verkstedsbygget (gammelt vaskeri)

TG  
2

Kabel er ikke avsluttet forskriftsmessig. Jf. FEL § 20.

Ledninger må avsluttes i koblingsboks eller lignende.

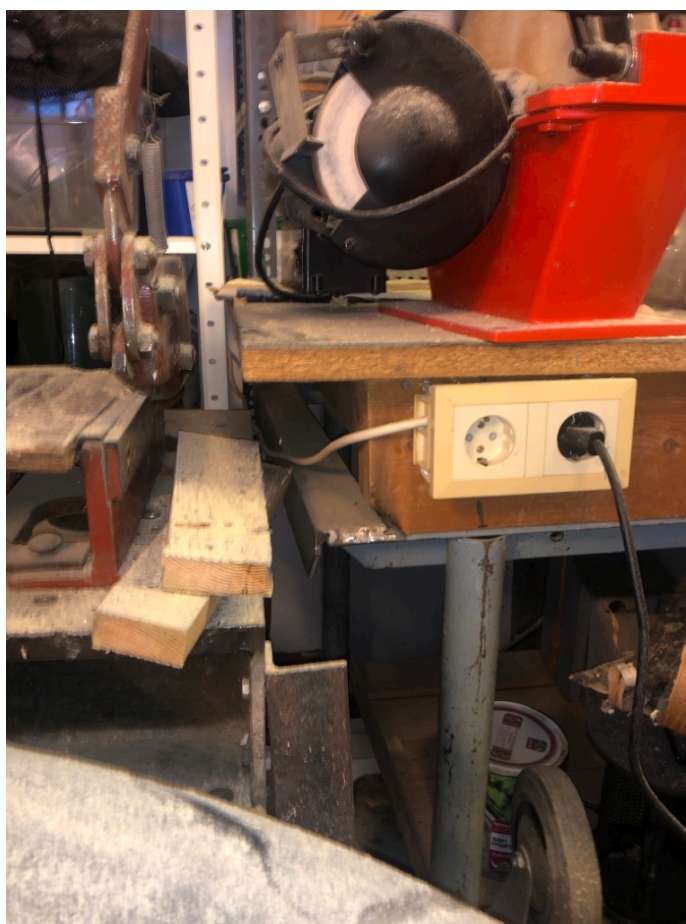
20.051 Verkstedsbygget (gammelt vaskeri)

TG  
2

Kabel er ikke betryggende festet. Jf. FEL § 28.

Kabel til stikkontakt må festes bedre.

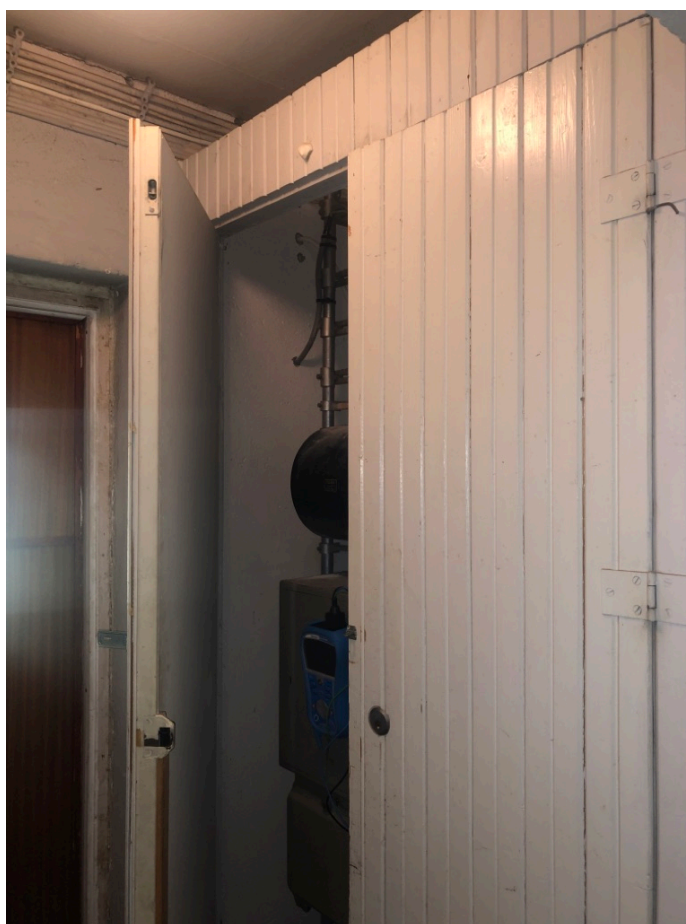
## 20.052 Verkstedsbygget (gammelt vaskeri)

TG  
2

Sikringsskap er ikke merket iht krav i forskrift med ID, spenningssystem og spenningsnivå. Jf. FEL § 32.

Tavle skal være merket med spennings-system og nivå.

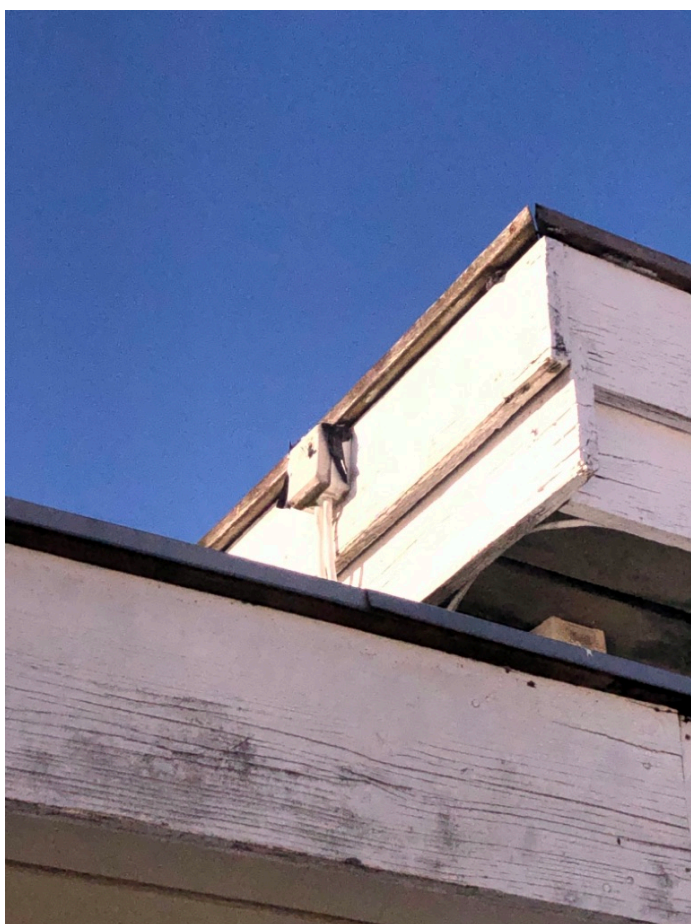
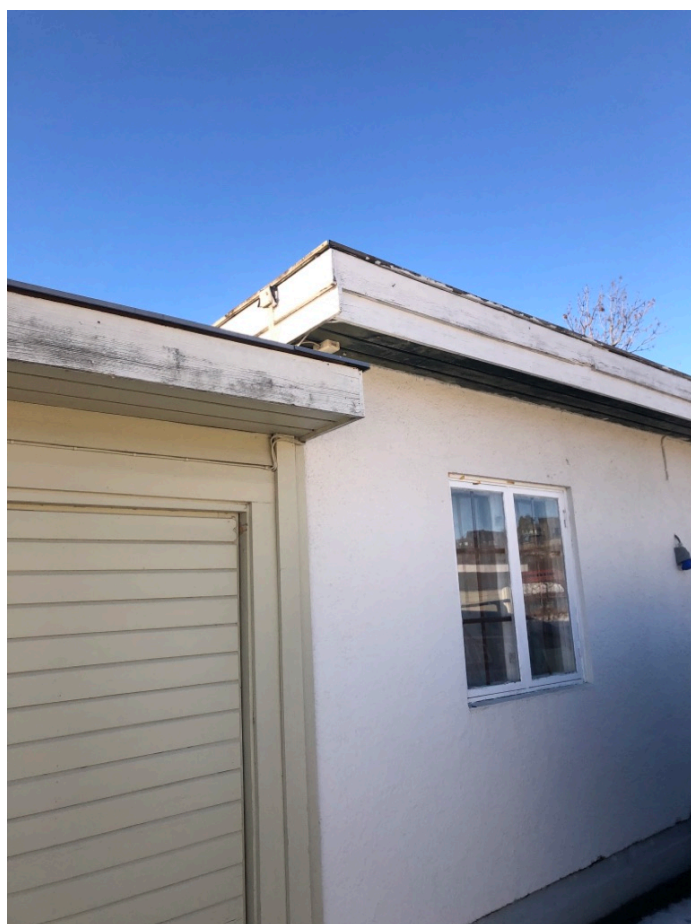
20.060 Verkstedsbygget (gammelt vaskeri)

TG  
2

Utstyr har mangler. Jf. FEL § 36.

Fotocelle er gammel, kapsling er ødelagt og må byttes.

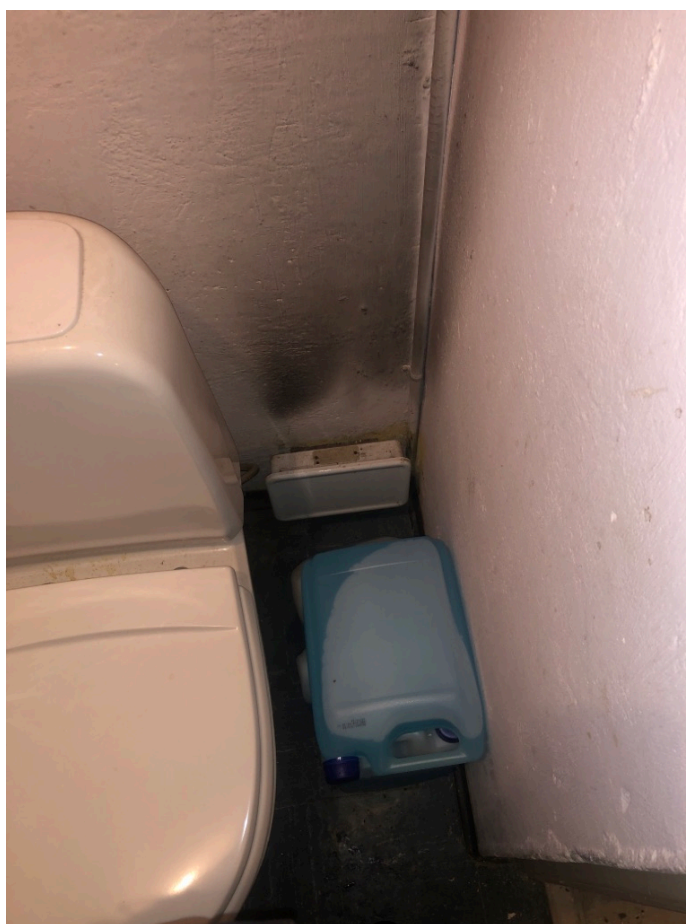
20.042 Verkstedsbygget (gammelt vaskeri) : Bad

TG  
1

Varmeovner/Vifter anbefales skiftet. Jf. FEL § 36.

Ovn er gammel, det mukter svakt brent når man skruer opp varmen.

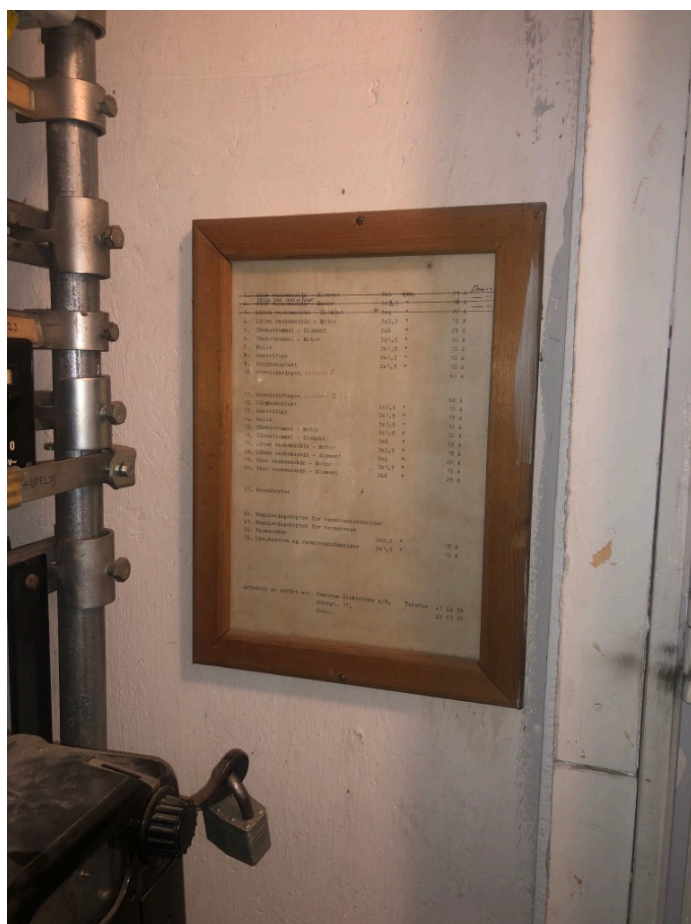
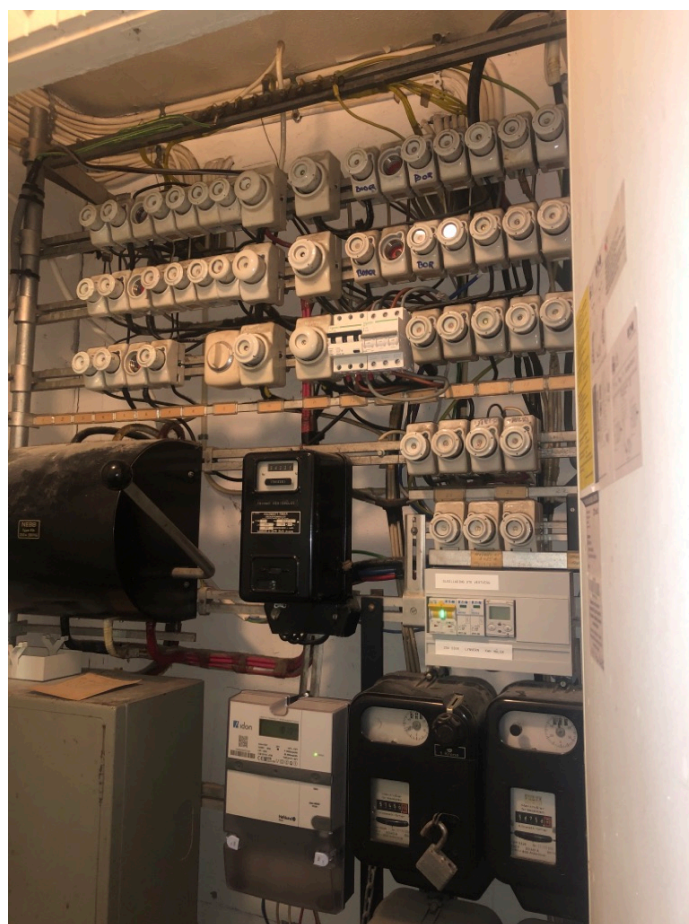
## 20.037 Verkstedsbygget (gammelt vaskeri) : Sikringsskap

TG  
2

Kursfortegnelse er mangelfull. Jf. FEL § 32.

Kursfortegnesle må oppdateres.

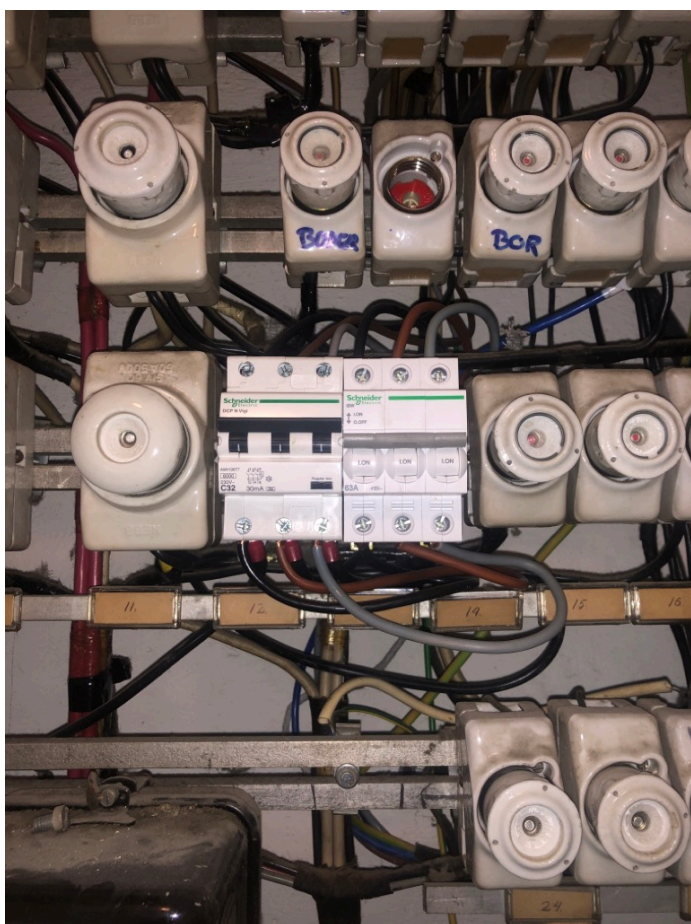
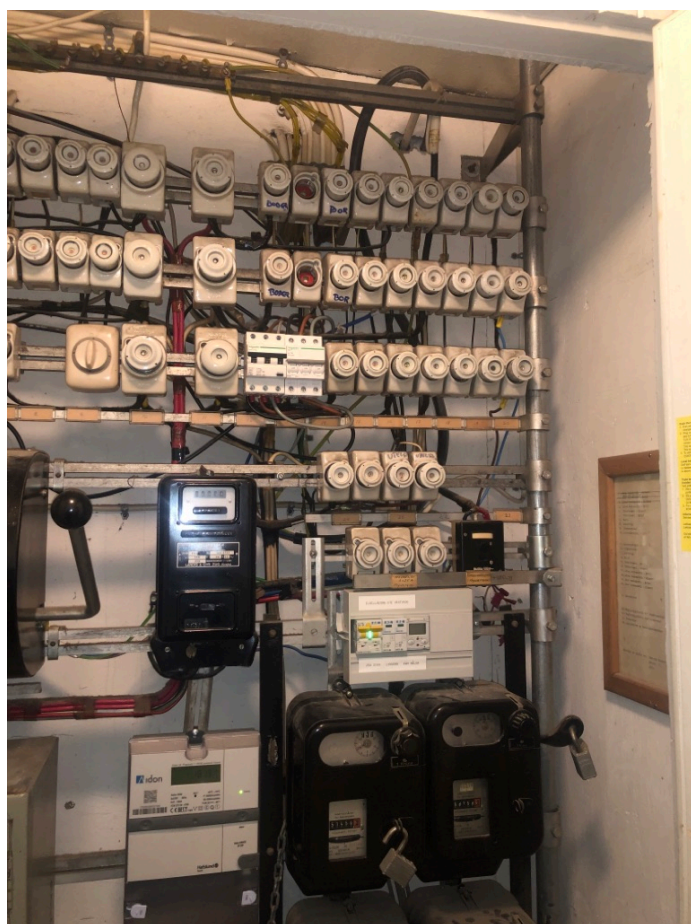
20.039 Verkstedsbygget (gammelt vaskeri) : Sikringsskap

TG  
2

Installasjon mangler overspenningsvern. Jf. FEL § 25.

3fas elbilladekurs krever at 3 fas overspenningsvern er innstallert, dette mangler i skapet.

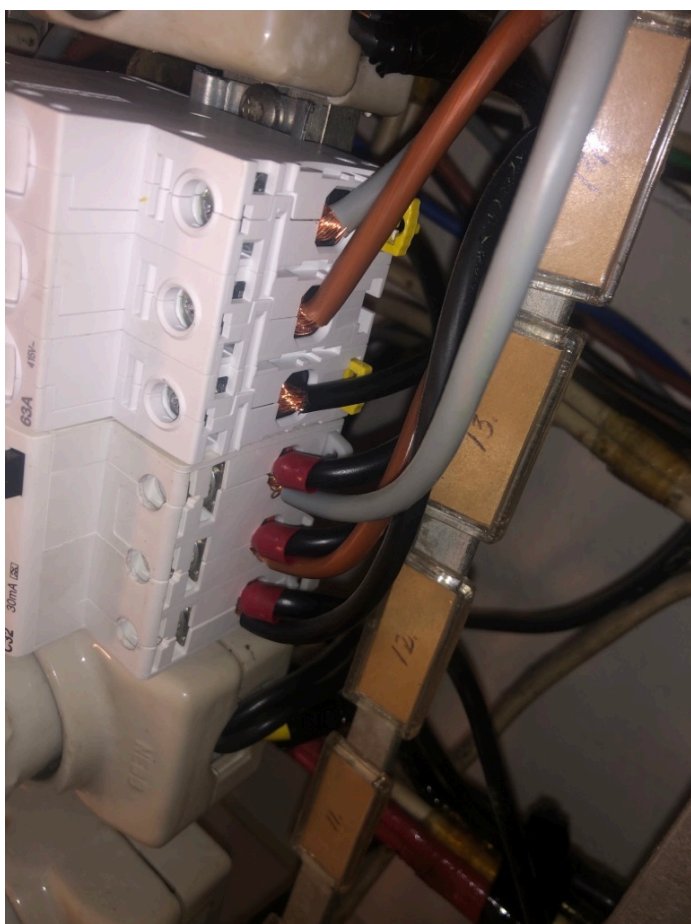
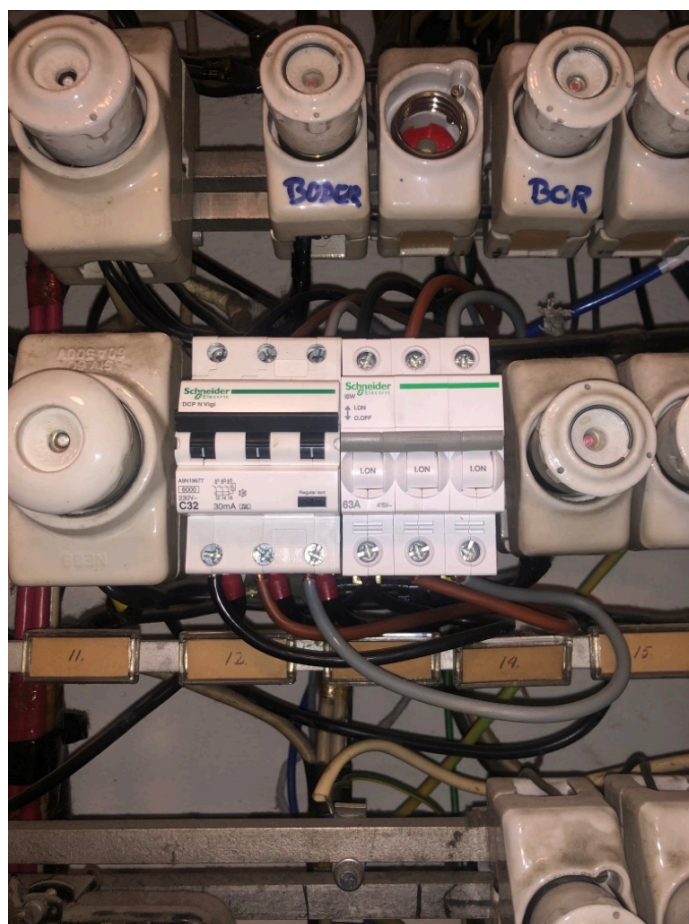
## 20.040 Verkstedsbygget (gammelt vaskeri) : Sikringsskap

TG  
2

Kabel mangler endehylse som kan medføre varmgang. Jf. FEL § 22.

Gjelder ledninger under og over 63A vern til elbil innstallasjon.

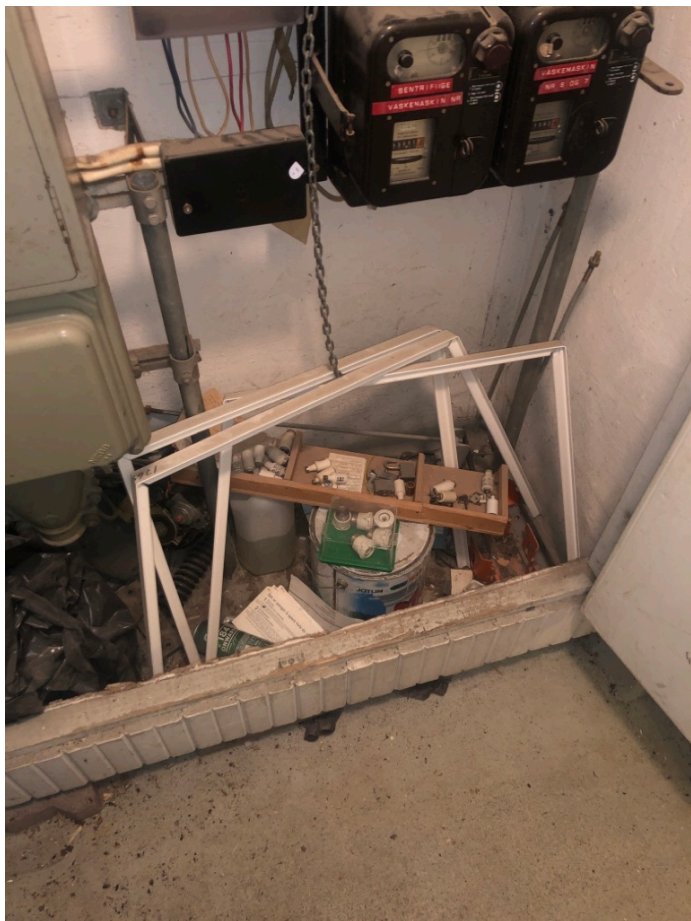
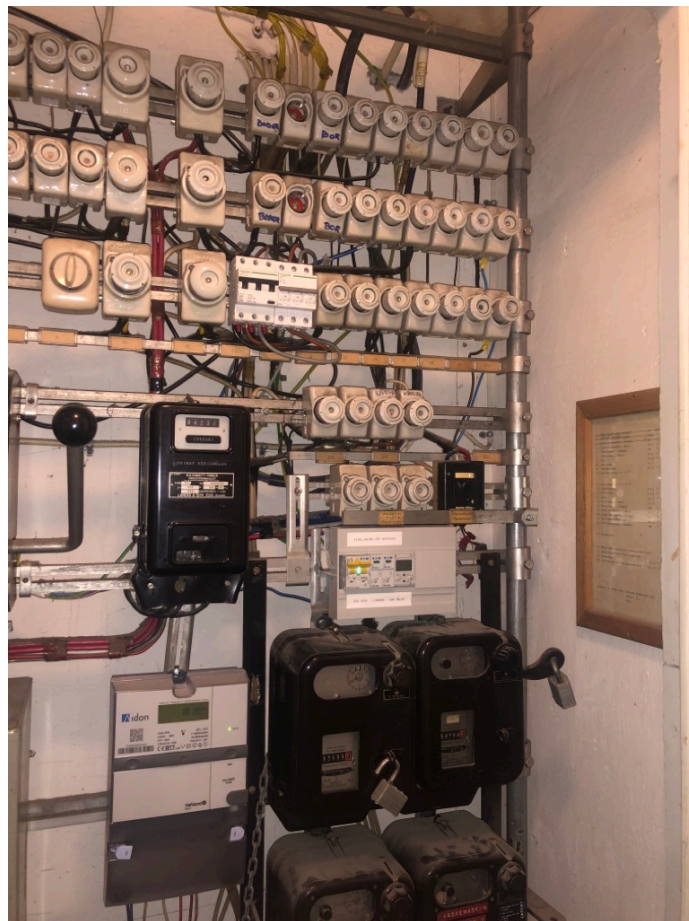
## 20.041 Verkstedsbygget (gammelt vaskeri) : Sikringsskap

TG  
2

Tavlerom er ikke rengjort. Elektrisk utstyr må vedlikeholdes og holdes rene iht leverandørens veiledning for å unngå elektrisk fare. Jf. FEL § 20.

Utsyr må rengjøres og uvedkommene gjenstander fjernes fra skapet.

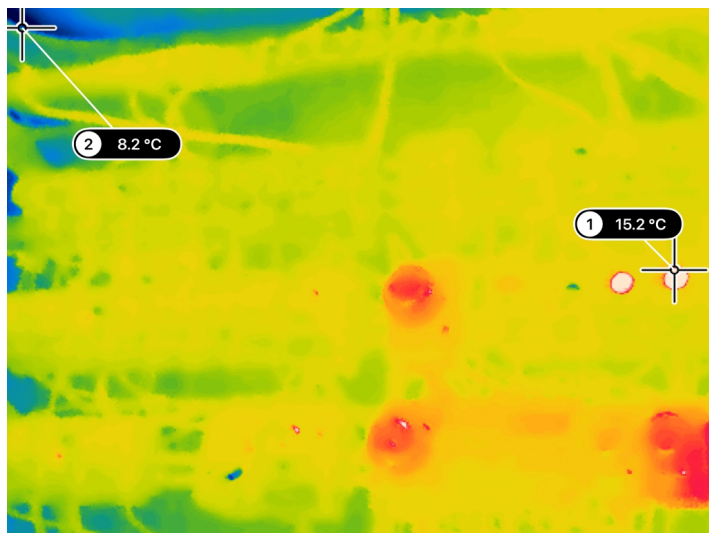
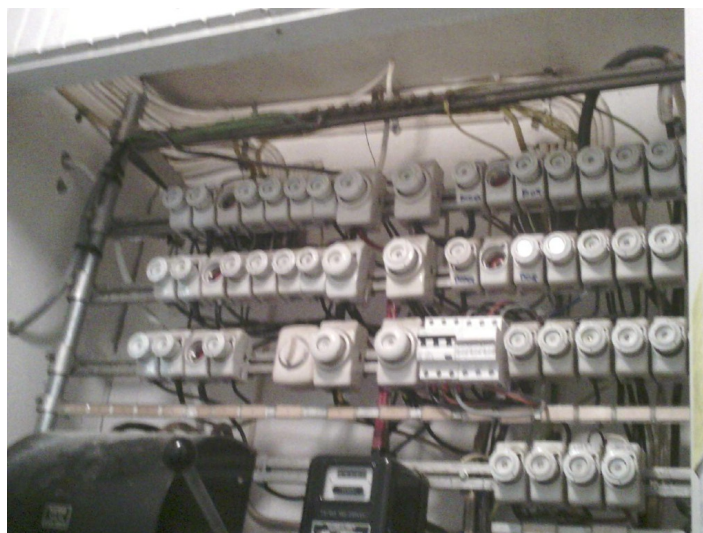
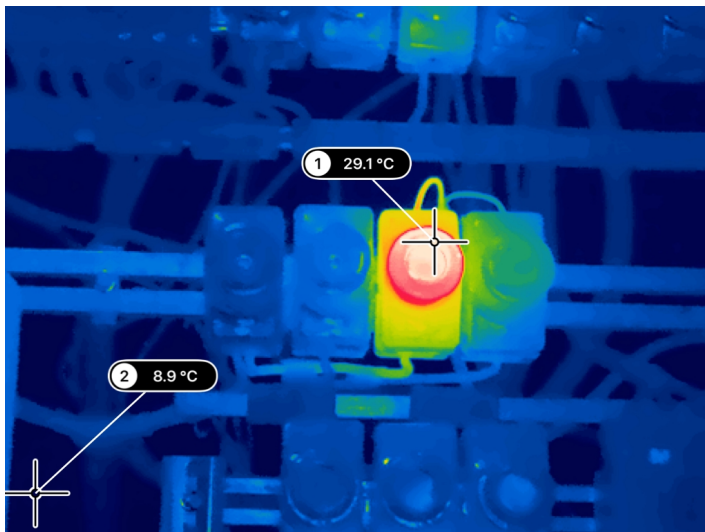
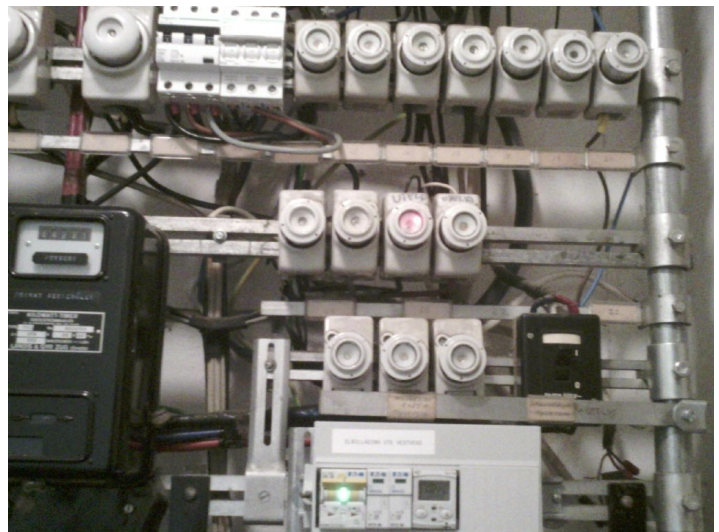
## 20.054 Verkstedsbygget (gammelt vaskeri) : Sikringsskap

TG  
1

10A kurs til utelys har varmgang og bør kontrolleres. Ser at sikringene har gått før, her er det også problem med flimring på utelysene.

| Målepunkt 1 | 29,1 °C |
| Målepunkt 2 | 8,9 °C |
| Differanse dT | 20,2 °C |

Kurs utelys 29,1°C
