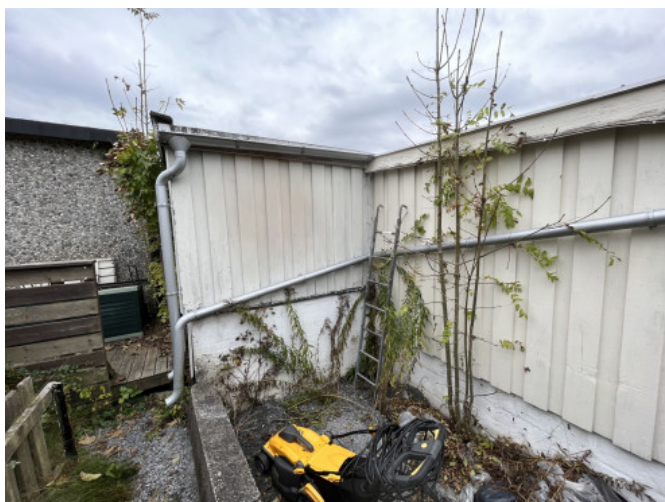
**Kommentar:** Garasje 1. Deler av kledning baksiden av garasje.

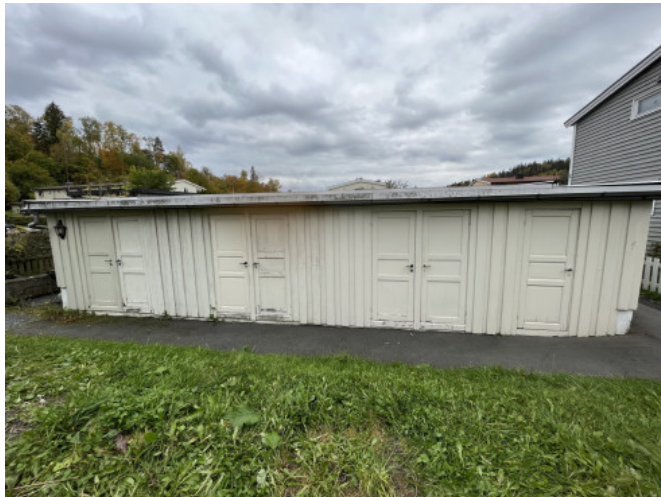
**Kommentar:** Garasje 1. Oversiktsbilde boder bakside.

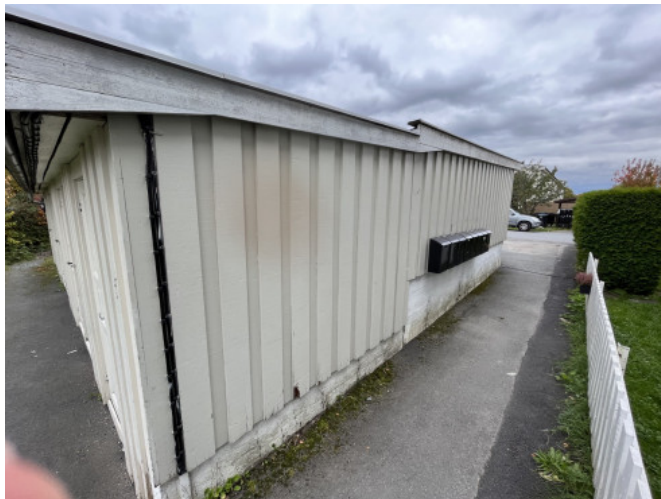
**Kommentar:** Garasje 1. Misfarginger grunnmur.

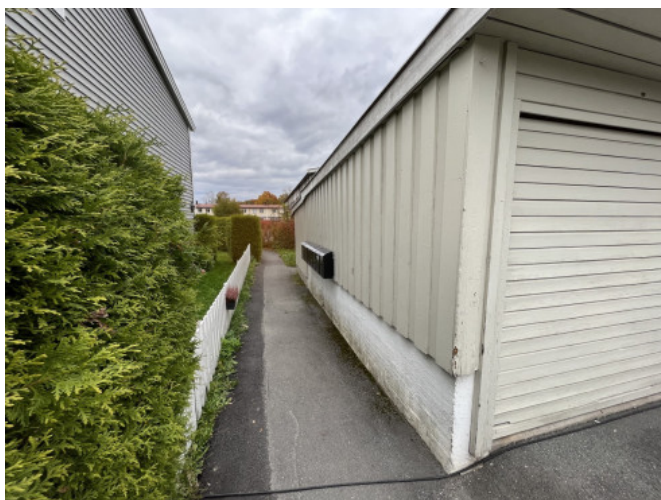
**Kommentar:** Garasje 1. Misfarginger grunnmur.

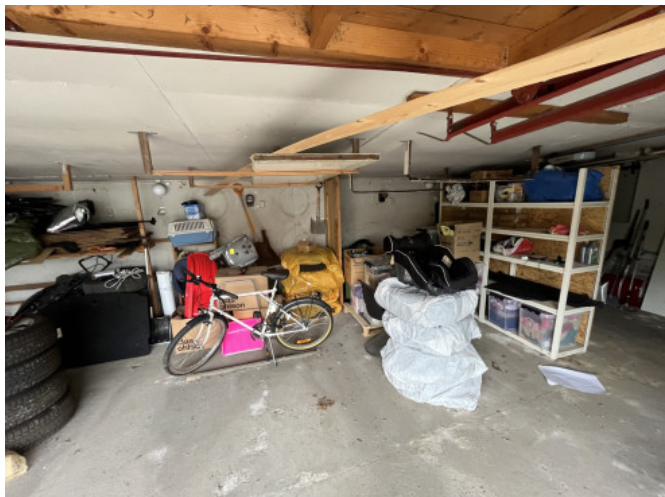
**Kommentar:** Garasje 1. Mye løsøre plassert i garasje.

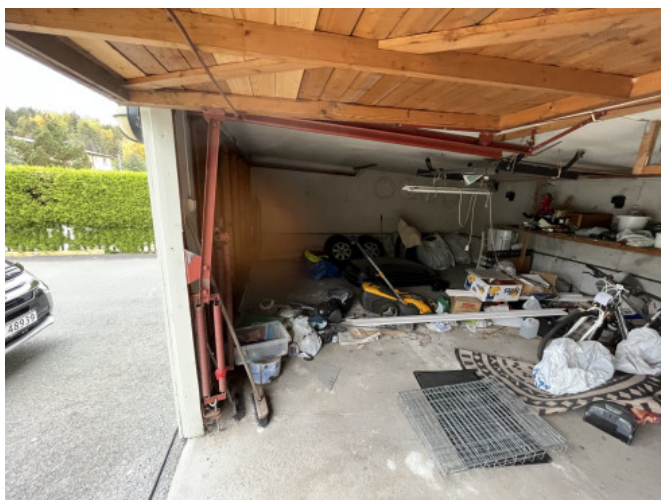
**Kommentar:** Garasje 1. Mye løsøre plassert i garasje.

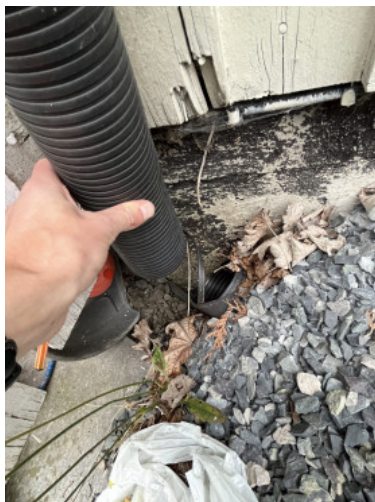
**Kommentar:** Garasje 2. Taknedløp føres i  
drensrør som er brutt i overgang mot grunn.

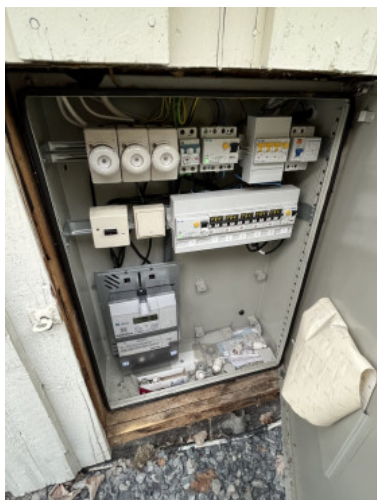
**Kommentar:** Garasje 2. Sikringsskap. Bør kontrolleres av autorisert elektroinstallatør.

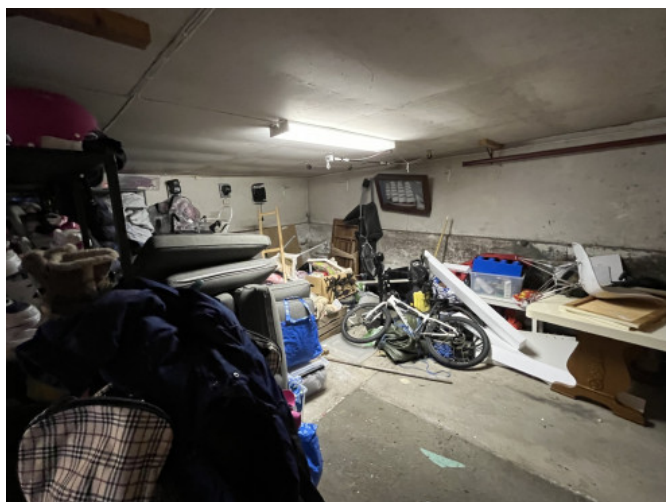
**Kommentar:** Garasje 2. Oversiktsbilde. Mye løsøre i garasje.

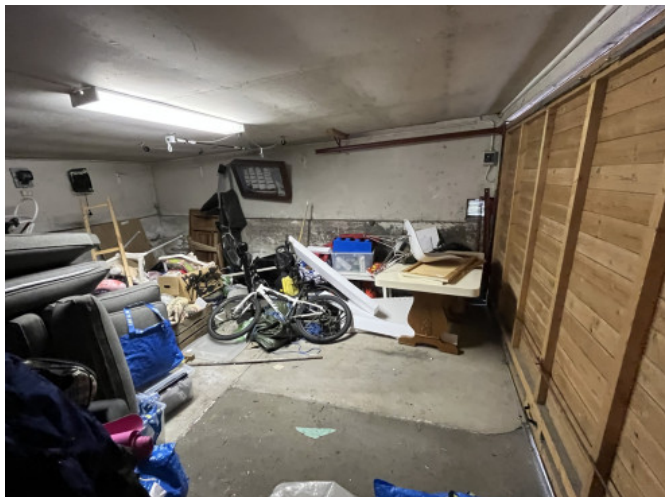
**Kommentar:** Garasje 2. Oversiktsbilde. Mye løssøre i garasje.

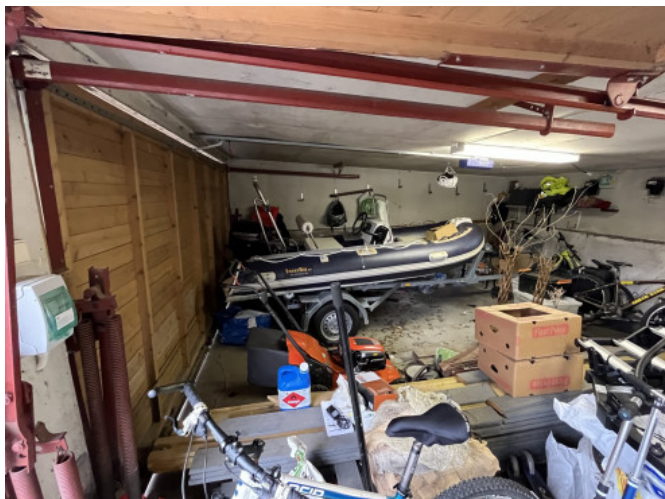
**Kommentar:** Garasje 2. Oversiktsbilde. Mye løssøre i garasje.

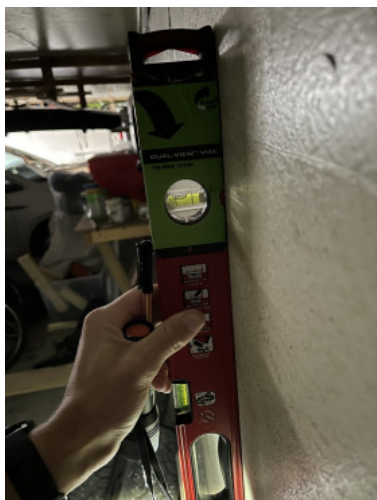
**Kommentar:** Garasje 3. Murvegg ute av lodd.

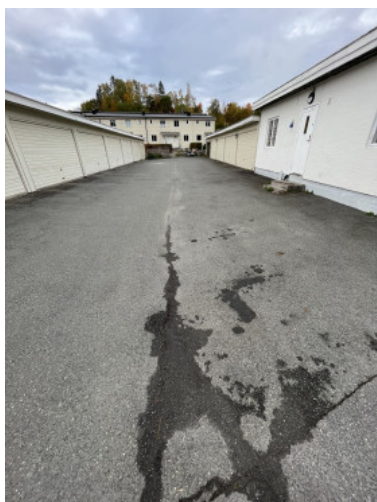
**Kommentar:** Garasje 3 og 4. Generell vannavrenning.

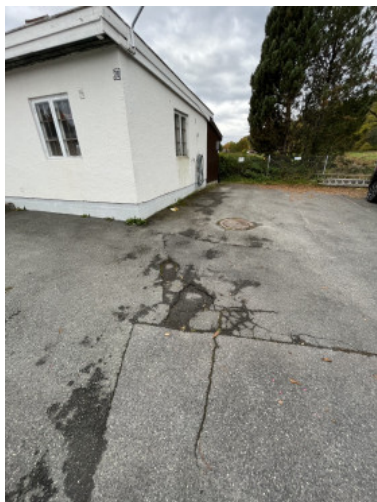
**Kommentar:** Garasje 3 og 4. Generell vannavrenning.

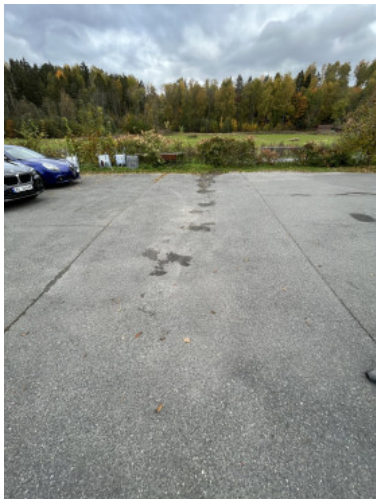
**Kommentar:** Garasje 3 og 4. Generell vannavrenning.

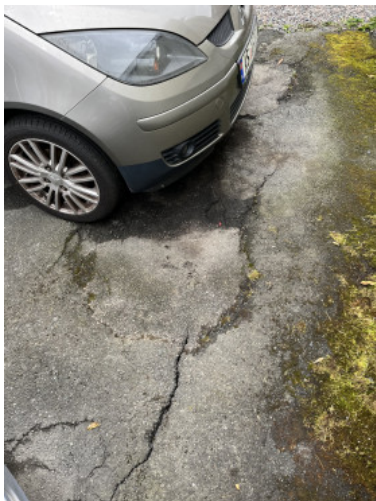
**Kommentar:** Garasje 3. Veldig ujevn asfalt utenfor garasje.

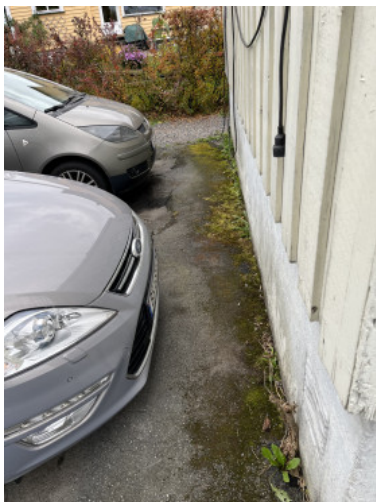
**Kommentar:** Garasje 3. Veldig ujevn asfalt utenfor garasje.

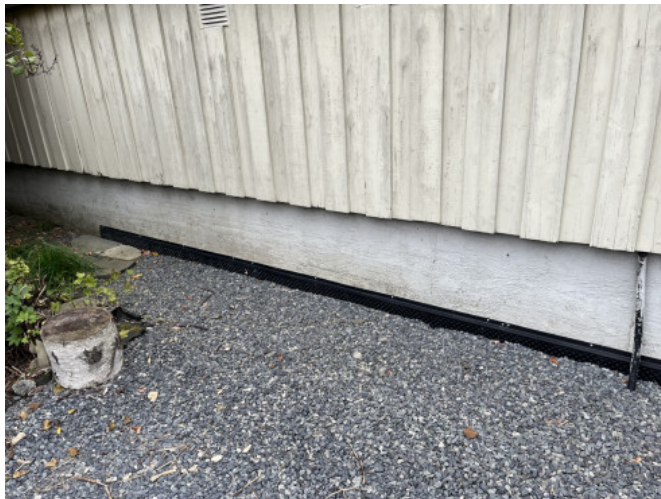
**Kommentar:** Garasje 3. Delvis drenert på baksiden av garasje.

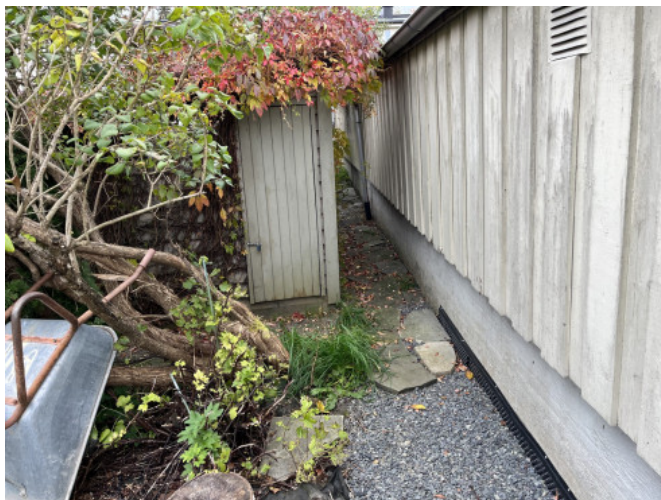
**Kommentar:** Garasje 3. Delvis drenert på baksiden av garasje.

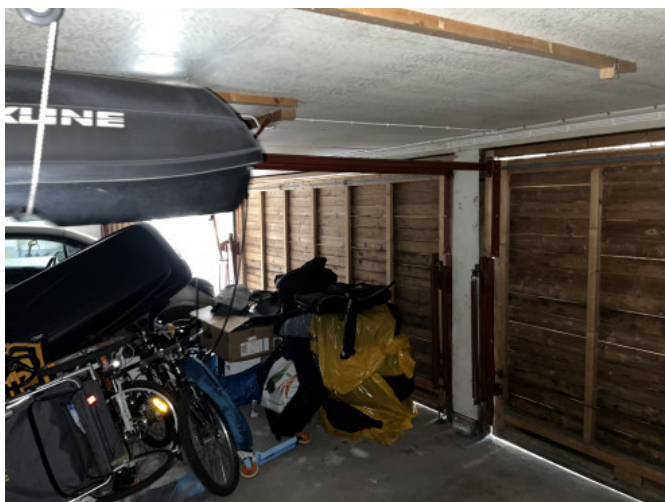
**Kommentar:** Garasje 3. Mye løssøre i garasje.

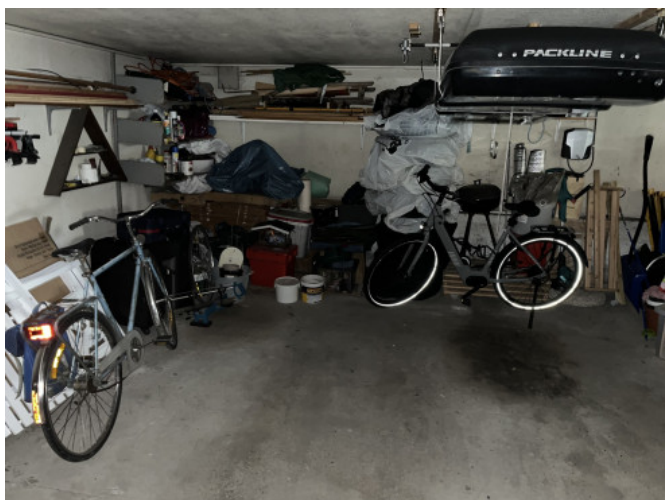
**Kommentar:** Garasje 3. Mye løsøre i garasje.

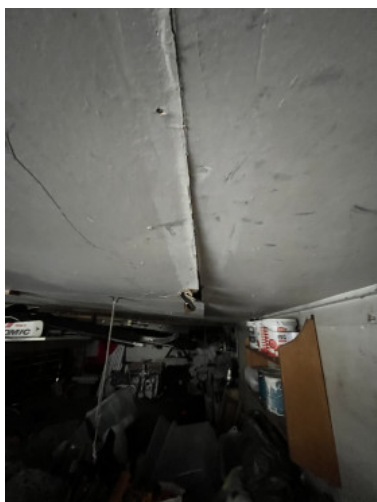
**Kommentar:** Garasje 3. Gipsplate slipper  
stedvis i himling.

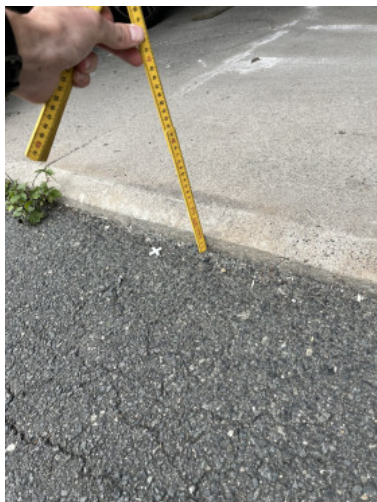
**Kommentar:** Garasje 3. Høy kant inn mot garasjen.

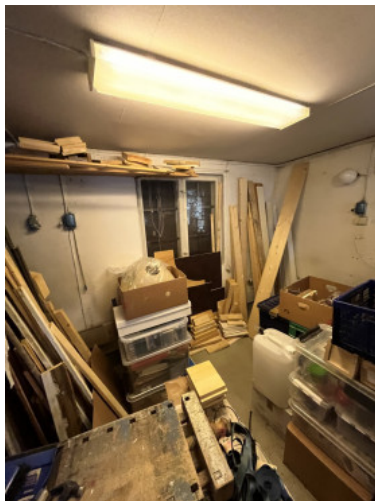
**Filnavn:** thumbnail\_IMG\_1780.jpg

**Kommentar:** Verksted i tilknytning til garasje  
4.

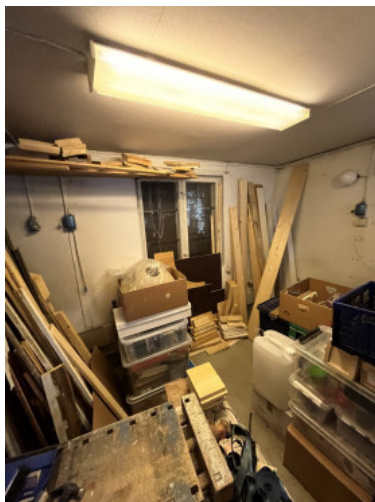
**Filnavn:** thumbnail\_IMG\_1780 (1).jpg

**Kommentar:** Verksted i tilknytning til garasje  
4.

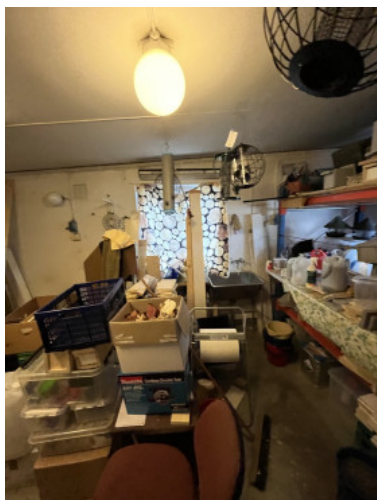
**Filnavn:** thumbnail\_IMG\_1779.jpg

**Kommentar:** Verksted i tilknytning til garasje 4.

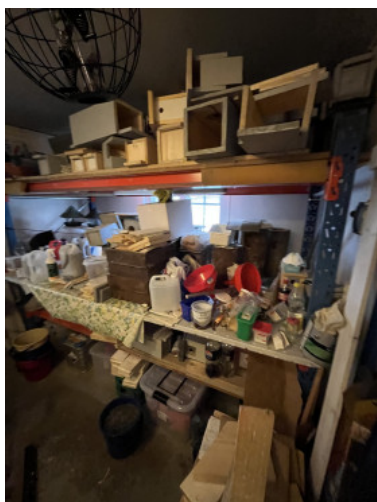
**Filnavn:** thumbnail\_IMG\_1778.jpg

**Kommentar:** Verksted i tilknytning til garasje 4.

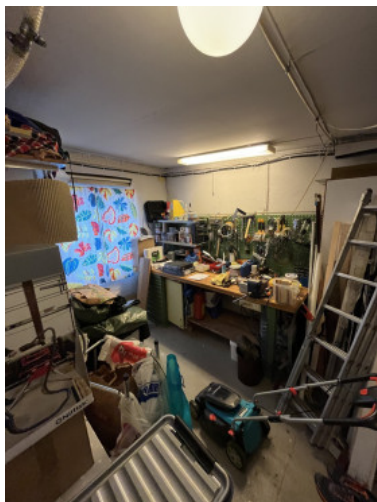
**Filnavn:** thumbnail\_IMG\_1776.jpg

**Kommentar:** Verksted i tilknytning til garasje 4.

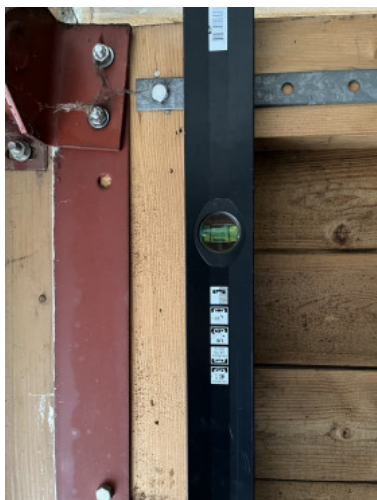
**Filnavn:** thumbnail\_IMG\_1774.jpg

**Kommentar:** Garasje 4. Garasjeport ute av lodd ved stikkprøve.

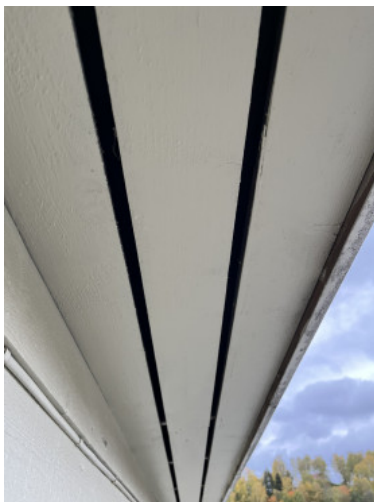
**Filnavn:** thumbnail\_IMG\_1762.jpg

**Kommentar:** Garasje 4. Ikke montert netting i gesims.

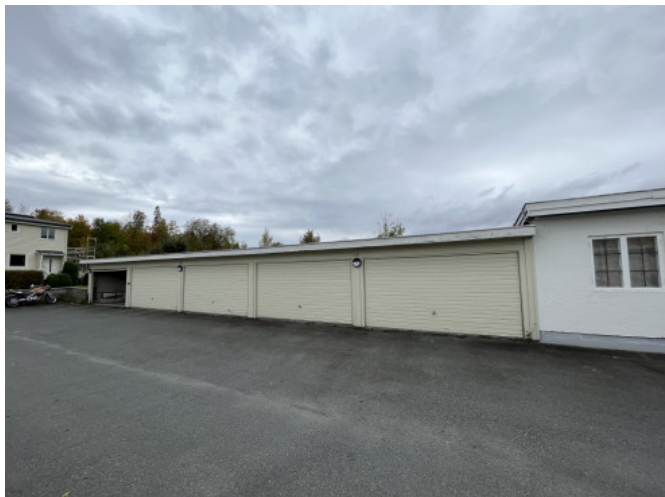
**Filnavn:** thumbnail\_IMG\_1761.jpg

**Kommentar:** Garasje 4. Oversiktsbilde  
utvendig.

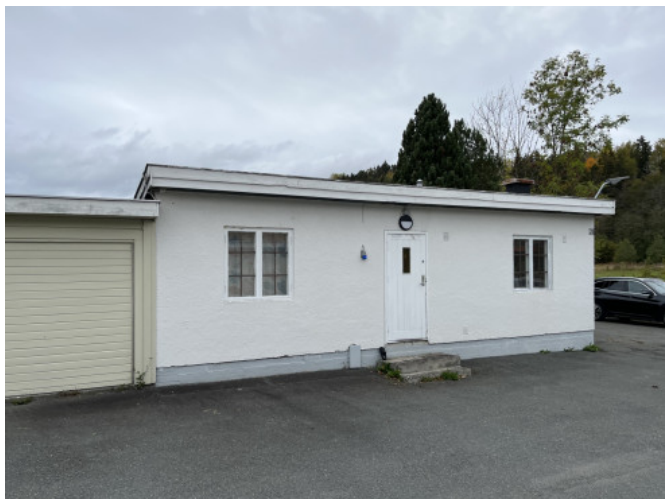
**Filnavn:** thumbnail\_IMG\_1759.jpg

**Kommentar:** Verkstedbygg i tilknytning til  
garasje 4.

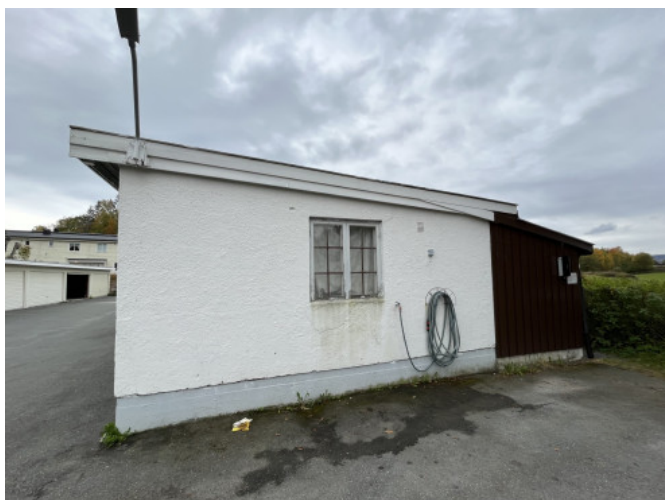
**Filnavn:** thumbnail\_IMG\_1758.jpg

**Kommentar:** Verkstedbygg i tilknytning til  
garasje 4.

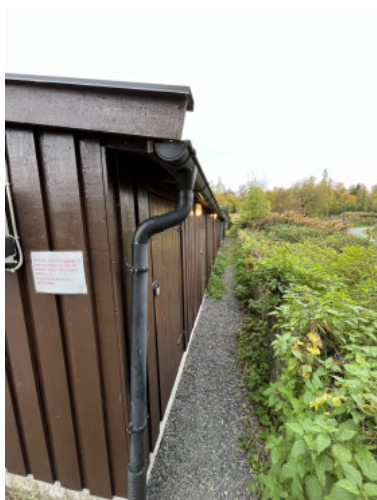
**Filnavn:** thumbnail\_IMG\_1753.jpg

**Kommentar:** Garasje 4. Oversiktsbilde boder bakside garasje.

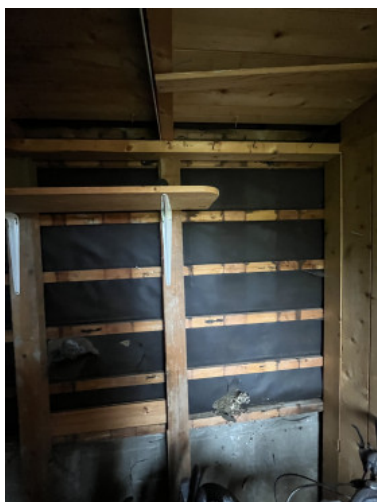
**Filnavn:** thumbnail\_IMG\_1750.jpg

**Kommentar:** Garasje 4. Bilde tatt fra inne i bod som sto åpen.

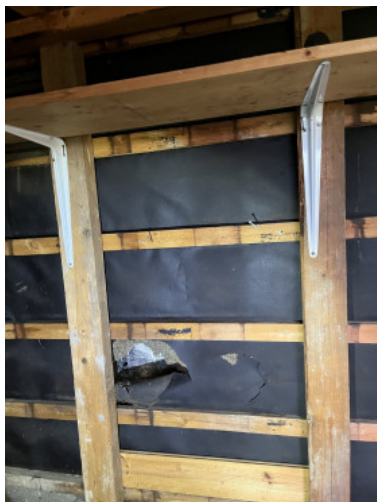
**Filnavn:** thumbnail\_IMG\_1747.jpg

**Kommentar:** Garasje 4. Bilde tatt fra inne i bod som sto åpen. Åpninger i vindsperre.

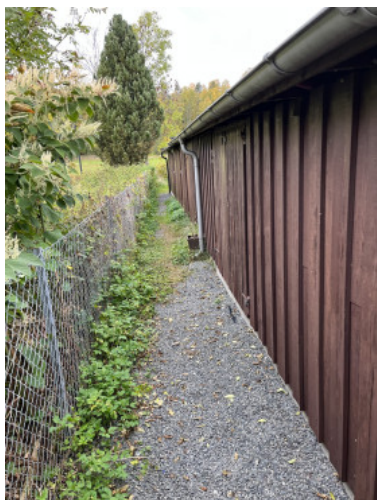
**Filnavn:** thumbnail\_IMG\_1746.jpg

**Kommentar:** Garasje 4. Oversiktsbilde boder bakside garasje.

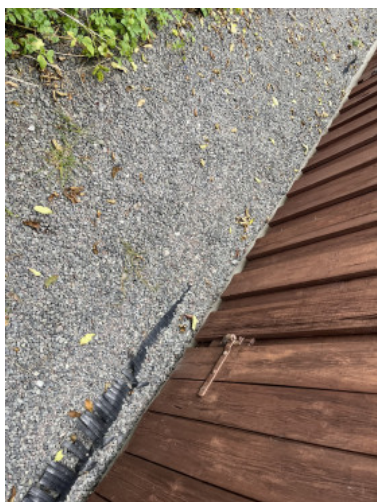
**Filnavn:** thumbnail\_IMG\_1744.jpg

**Kommentar:** Garasje 4. Tegn til grunnmursplast. Ikke festet med topplst.

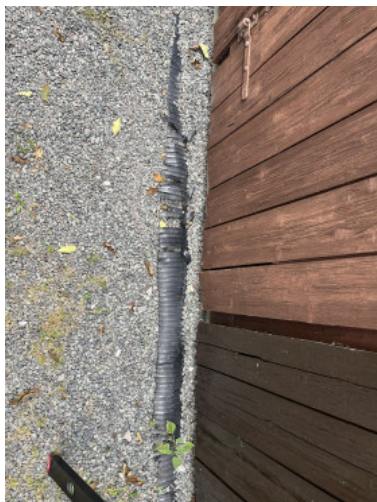
**Filnavn:** thumbnail\_IMG\_1743.jpg

**Kommentar:** Garasje 4. Tegn til grunnmursplast. Ikke festet med topplst.

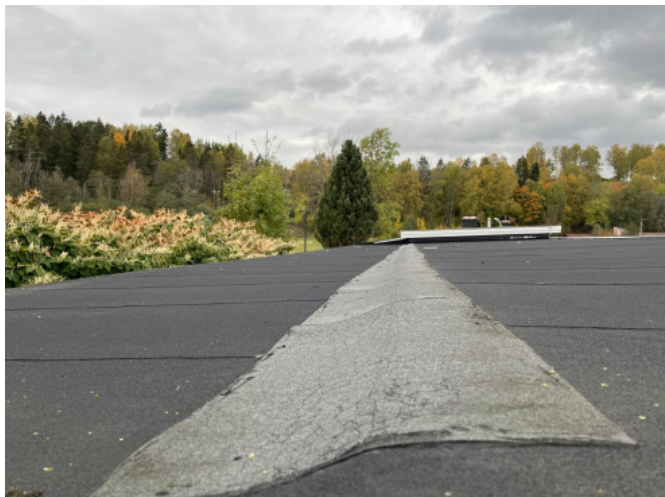
**Filnavn:** thumbnail\_IMG\_1742.jpg

**Kommentar:** Garasje 4. Taktekking. Ser ut som det er gjort en lapping med eldre takpapp.

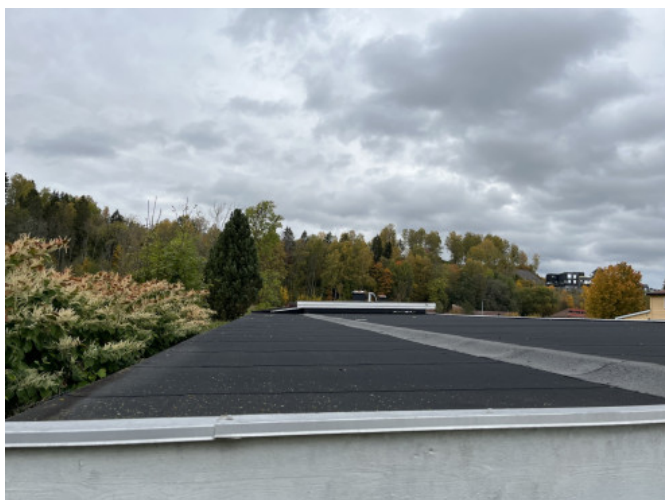
**Filnavn:** thumbnail\_IMG\_1739.jpg

**Kommentar:** Garasje 4. Oversiktsbilde tak.

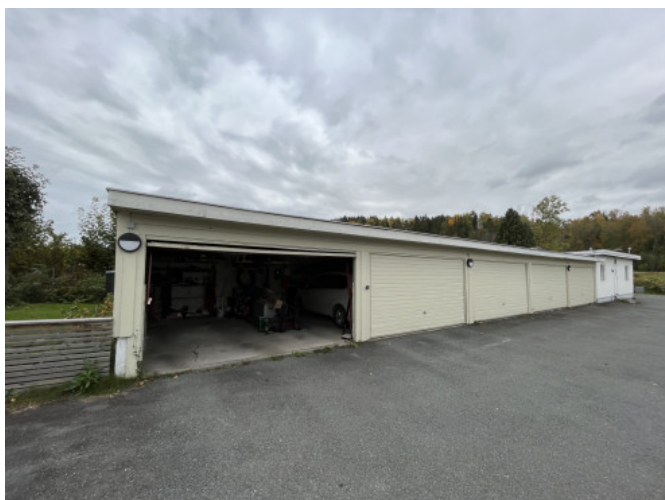
**Filnavn:** thumbnail\_IMG\_1738.jpg

**Kommentar:** Garasje 4. Oversiktsbilde  
utvendig.

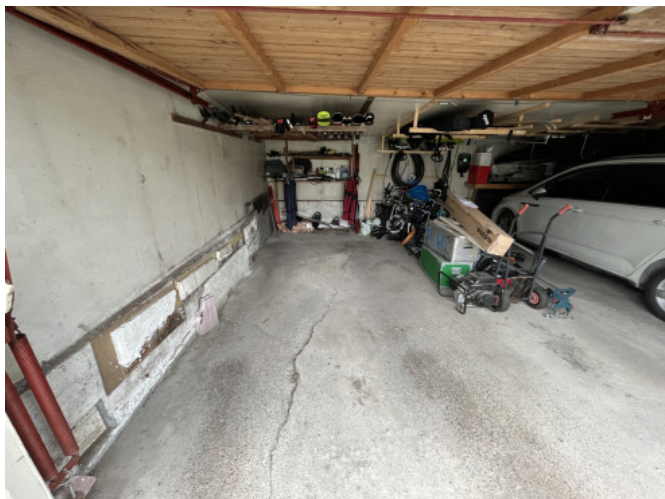
**Filnavn:** thumbnail\_IMG\_1735.jpg

**Kommentar:** Garasje 4. Oversiktsbilde.

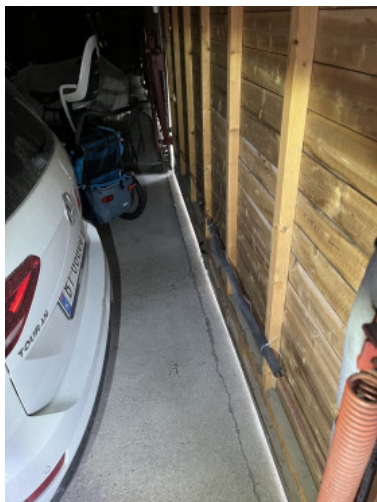
**Filnavn:** thumbnail\_IMG\_1733.jpg

**Kommentar:** Garasje 4. Garasjeport.

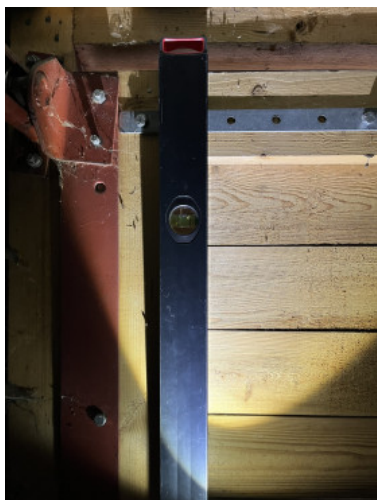
**Filnavn:** thumbnail\_IMG\_1731.jpg

**Kommentar:** Garasje 4. Port ute av lodd ved stikkprøve.

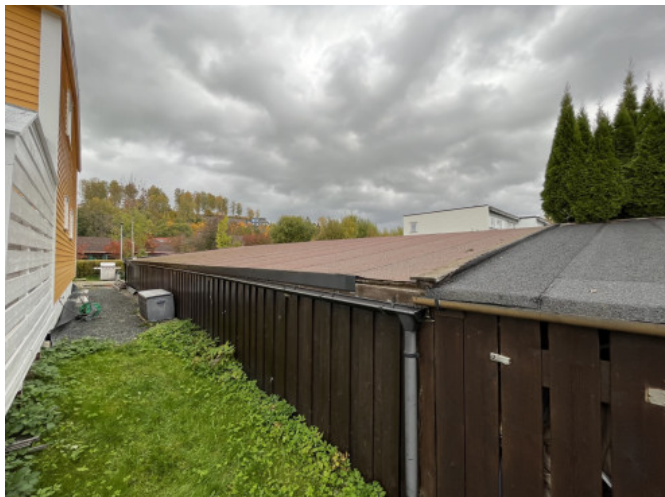
**Filnavn:** thumbnail\_IMG\_1816.jpg

**Kommentar:** Garasje 5. Oversiktsbilde  
utvendig.

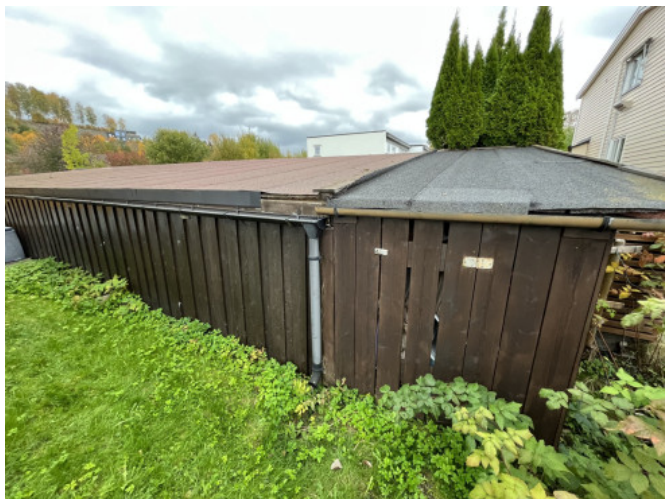
**Filnavn:** thumbnail\_IMG\_1813.jpg

**Kommentar:** Garasje 5. Oversiktsbilde  
utvendig.

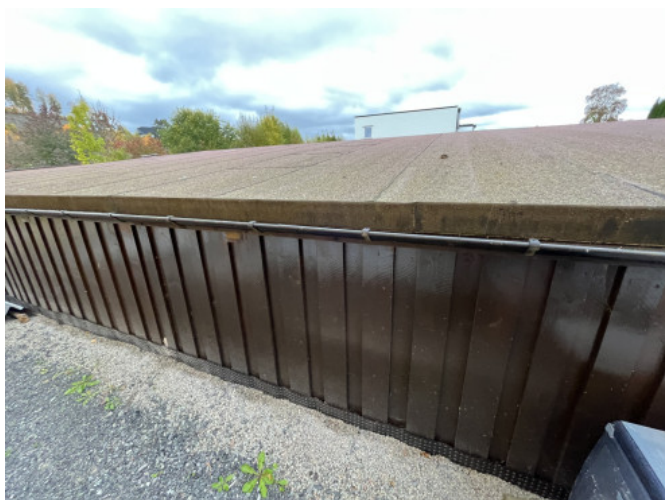
**Filnavn:** thumbnail\_IMG\_1808.jpg

**Kommentar:** Garasje 5. Oversiktsbilde  
utvendig.

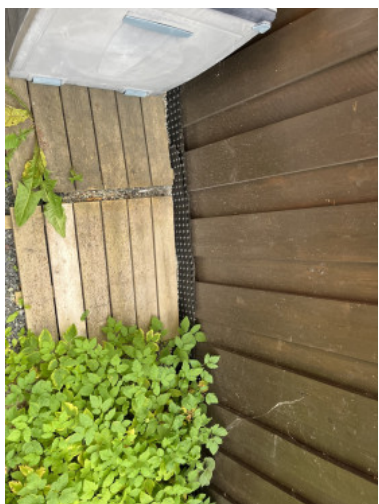
**Filnavn:** thumbnail\_IMG\_1803.jpg

**Kommentar:** Garasje 5. Grunnmursplast er ført opp på panel. Fremstår som utett løsning.

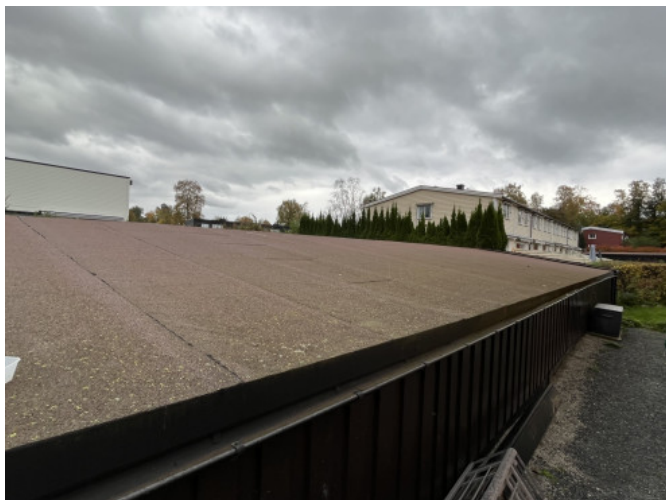
**Filnavn:** thumbnail\_IMG\_1802 (1).jpg

**Kommentar:** Garasje 5. Oversiktsbilde tak.

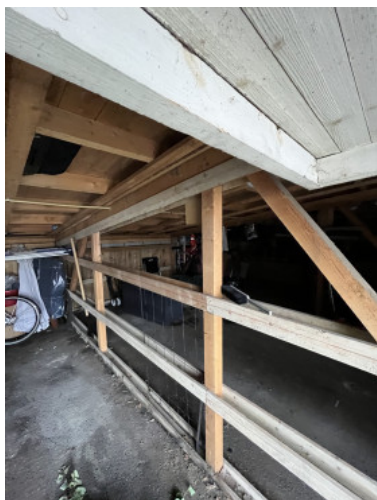
**Filnavn:** thumbnail\_IMG\_1798.jpg

**Kommentar:** Garasje 5. Oversiktsbilde innvendig i garasje.

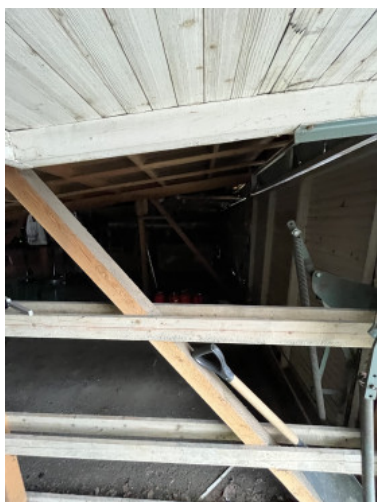
**Filnavn:** thumbnail\_IMG\_1797.jpg

**Kommentar:** Garasje 5. Oversiktsbilde innvendig i garasje.

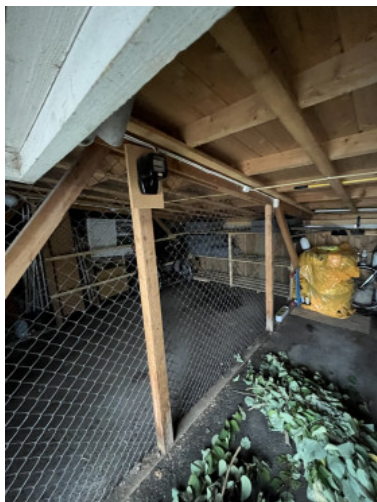
**Filnavn:** thumbnail\_IMG\_1796.jpg

**Kommentar:** Garasje 5. Oversiktsbilde innvendig i garasje.

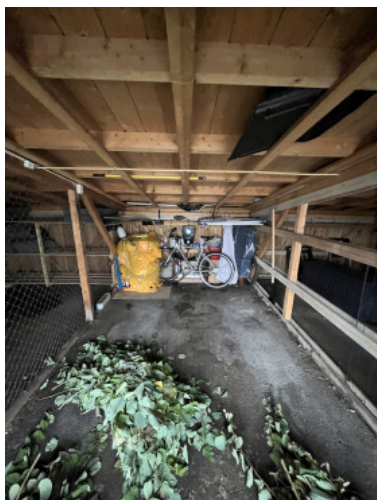
**Filnavn:** thumbnail\_IMG\_1794.jpg

**Kommentar:** Garasje 5. Oversiktsbilde innvendig i garasje.

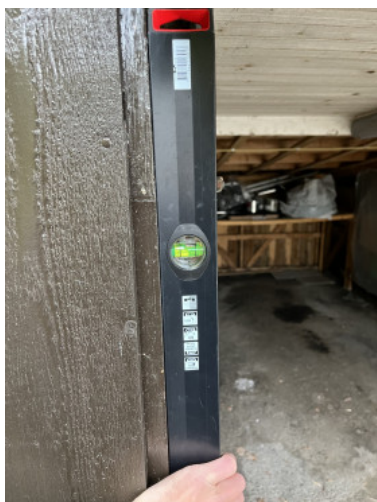
**Filnavn:** thumbnail\_IMG\_1791.jpg

**Kommentar:** Garasje 5. Port ute av lodd ved stikkprøve.

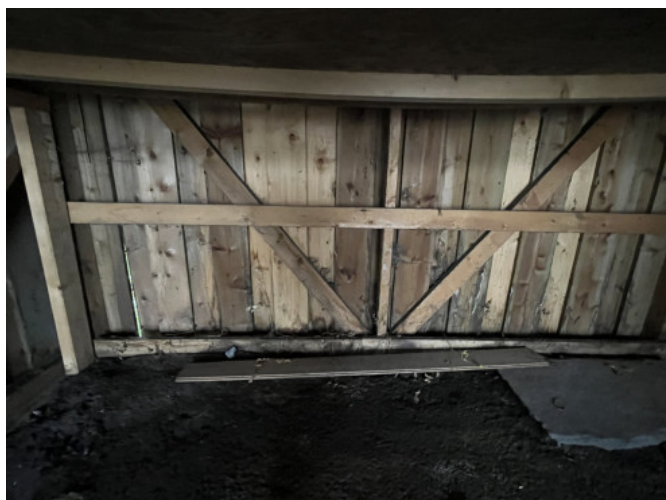
**Filnavn:** thumbnail\_IMG\_1789.jpg

**Kommentar:** Garasje 5. Garasjeport.

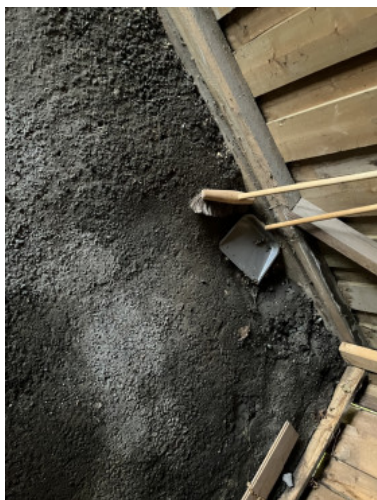
**Filnavn:** thumbnail\_IMG\_1785.jpg

**Kommentar:** Garasje 5. Nedsynkning i asfalt.  
Vil kunne føre til oppsamling av vann.

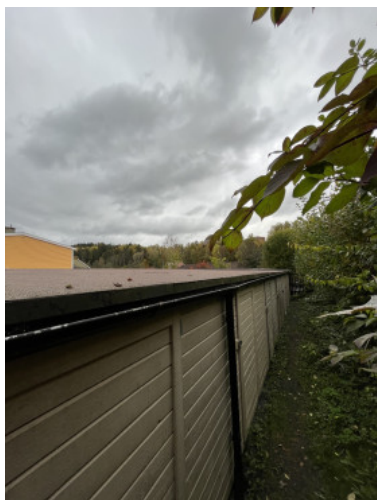
**Filnavn:** thumbnail\_IMG\_1843.jpg

**Kommentar:** Garasje 6. Oversiktsbilde baksiden av garasje.

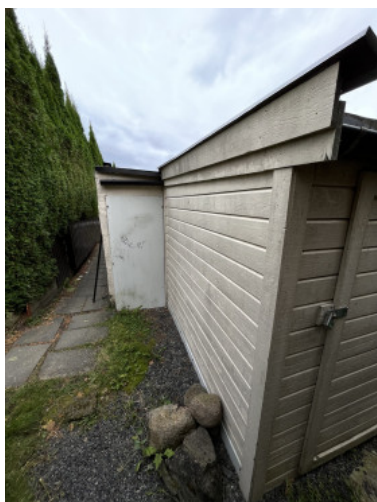
**Filnavn:** thumbnail\_IMG\_1838.jpg

**Kommentar:** Garasje 6. Mur på baksiden er helt løs.

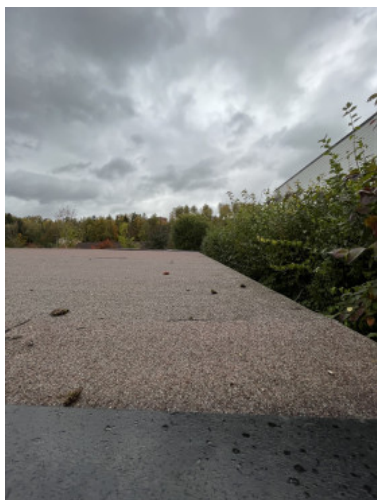
**Filnavn:** thumbnail\_IMG\_1834 (1).jpg

**Kommentar:** Garasje 5. Oversiktsbilde tak.

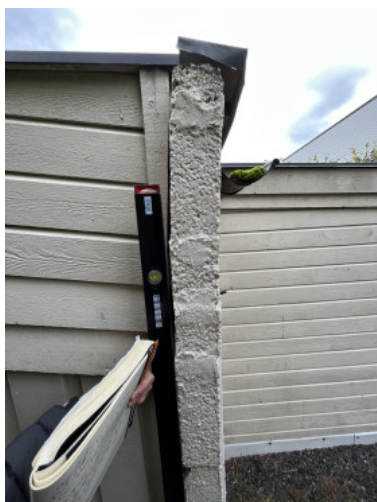
**Filnavn:** thumbnail\_IMG\_1833.jpg

**Kommentar:** Garasje 6. Mur på baksiden er helt løs. På vei ut.

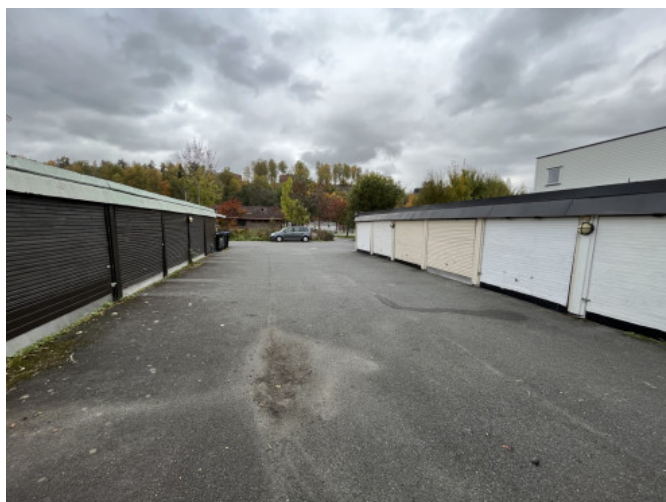
**Filnavn:** thumbnail\_IMG\_1830.jpg

**Kommentar:** Oversiktsbilde garasje 5 og 6.

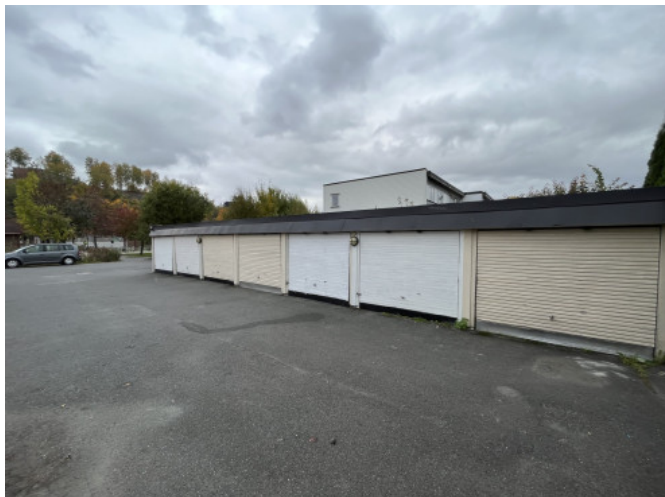
**Kommentar:** Garasje 6. Oversiktsbilde.

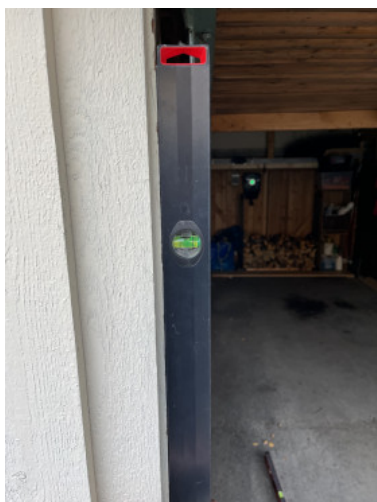
**Kommentar:** Garasje 6. Portåpning ute av lodd ved stikkprøve.

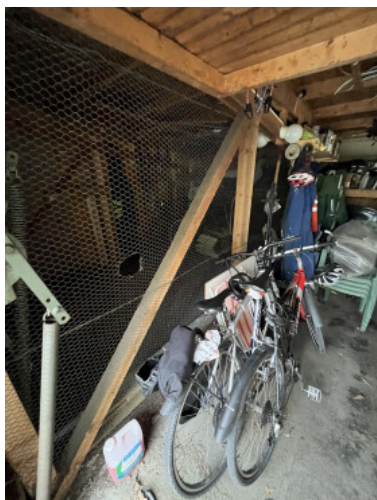
**Kommentar:** Garasje 6. Oversiktsbilde innvendig.

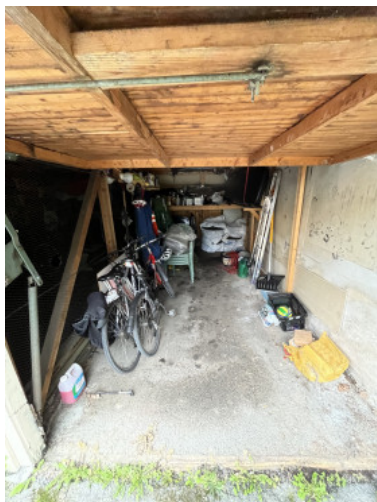
**Kommentar:** Garasje 6. Oversiktsbilde innvendig.

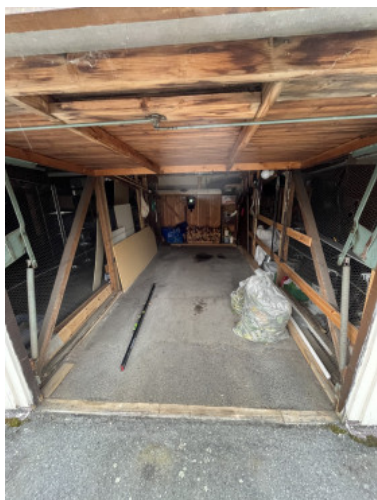
**Kommentar:** Garasje 6. Oversiktsbilde innvendig.

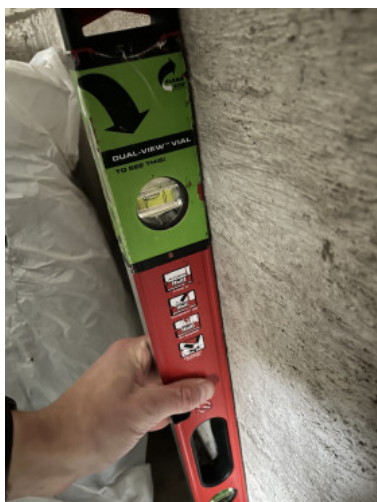
**Kommentar:** Garasje 7. Grunnmur ute av lodd ved stikkprøve.

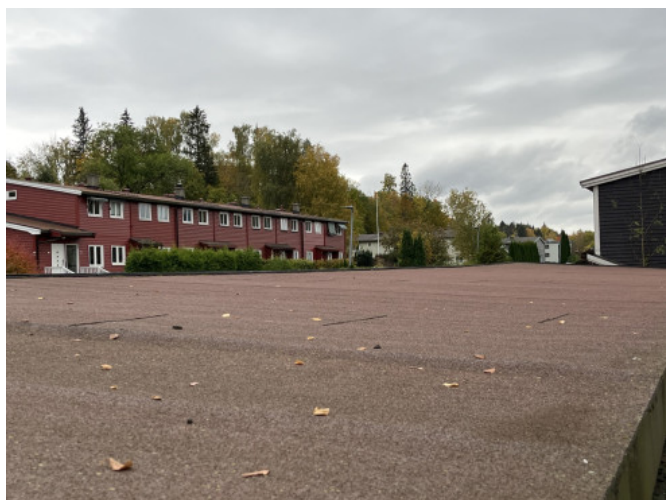
**Kommentar:** Garasje 7. Oversiktsbilde tak.

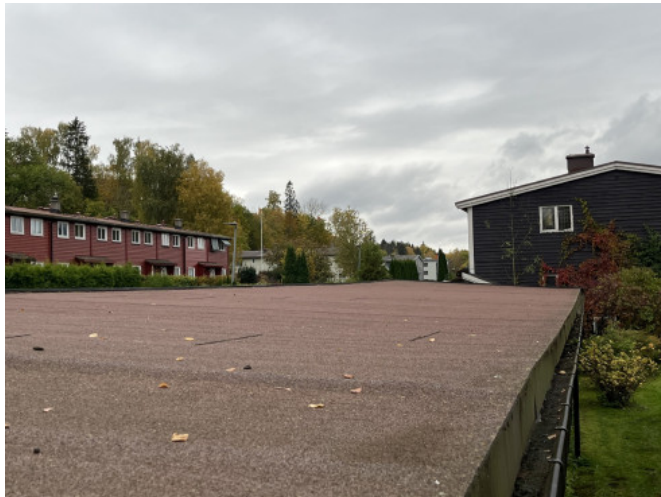
**Kommentar:** Garasje 7. Oversiktsbilde tak.

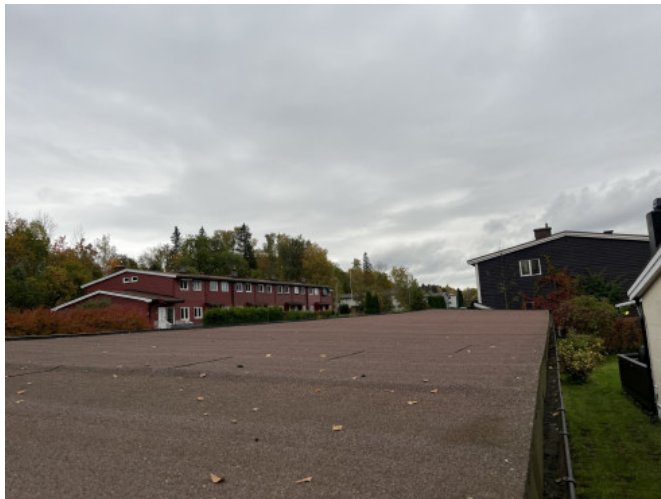
**Kommentar:** Garasje 7. Oversiktsbilde tak.

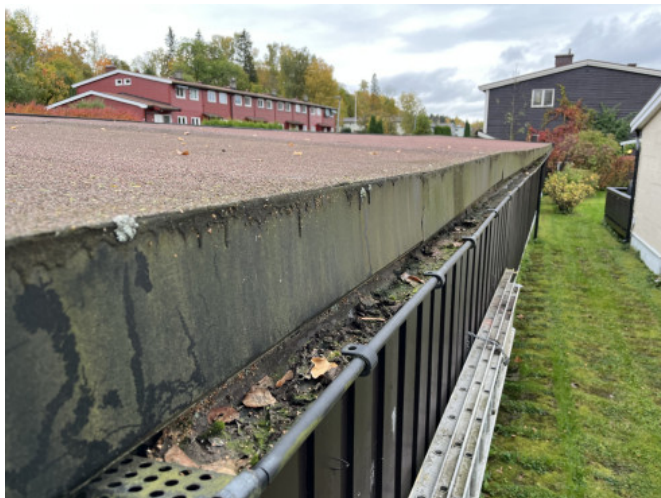
**Kommentar:** Garasje 5. Takrenner og beslag.  
Fremstår som slitt.

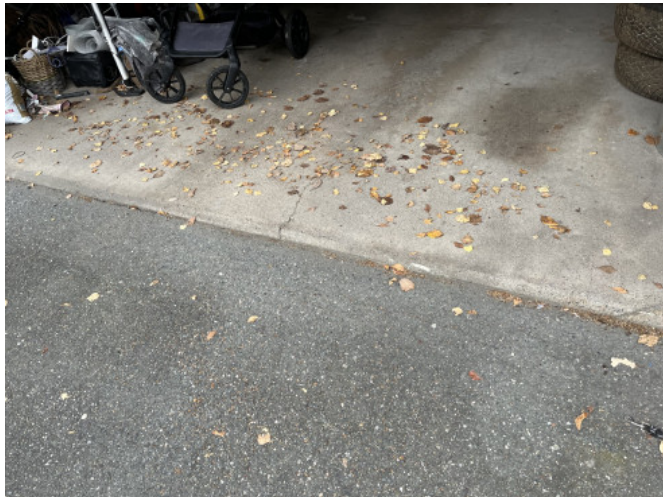
**Kommentar:** Garasje 7. Kant inn mot garasje.

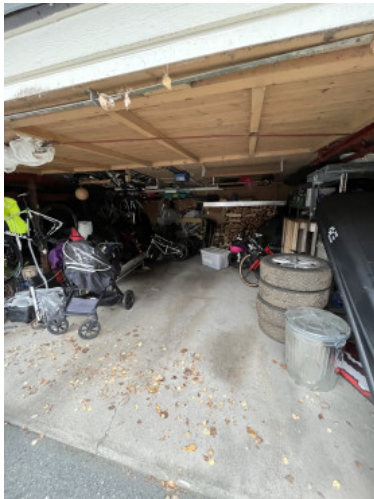
**Kommentar:** Garasje 7. Oversiktsbilde innvendig.

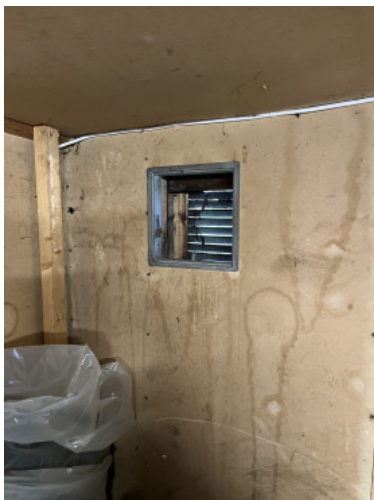
**Kommentar:** Garasje 7. Friskluftventil i yttervegg.

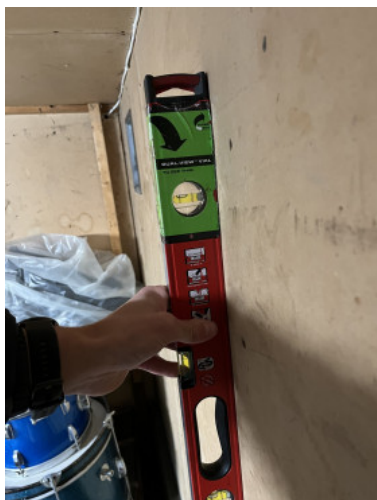
**Kommentar:** Garasje 7. Vegg ute av lodd ved stikkprøve.

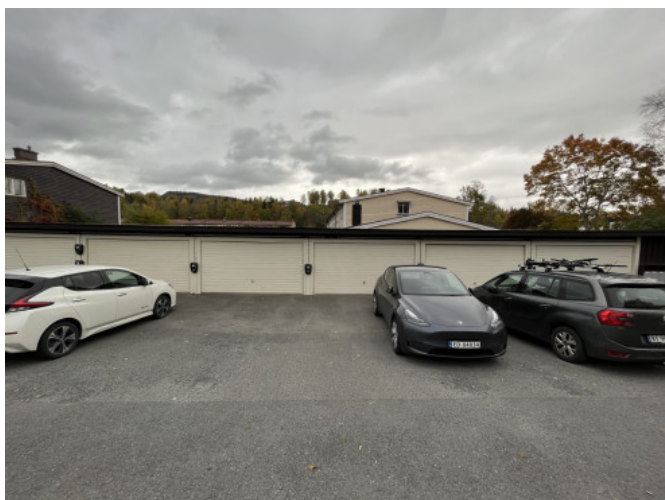
**Kommentar:** Garasje 7. Oversiktsbilde.

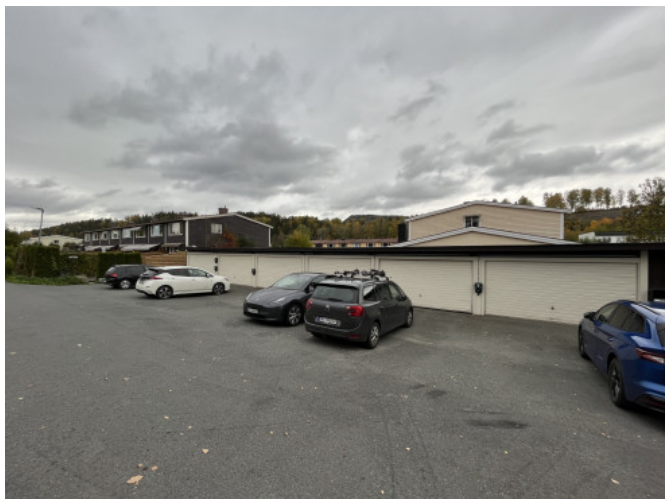
**Kommentar:** Garasje 7. Oversiktsbilde.

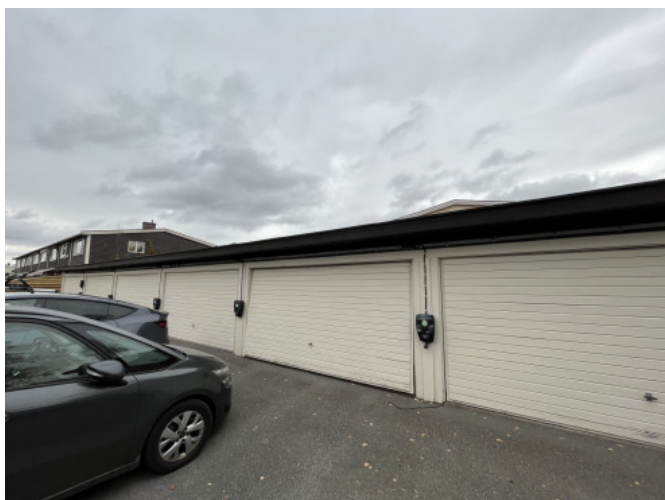
**Kommentar:** Garasje 7. Oversiktsbilde.
